PROYECTO:
OPERACIÓN Y MANTENIMIENTO
PREVENTIVO Y CORRECTIVO A
LAS REDES HIDROMETEOROLÓGICAS,
DE CALIDAD DEL AIRE Y SÍSMICA
EN EL DEPARTAMENTO
DE CALDAS

CONVENIO 221 de 2016

AFOROS LÍQUIDOS EN RÍOS
Y QUEBRADAS DE MANIZALES
Y DEL DEPARTAMENTO DE CALDAS
2017-2019

Marzo de 2020

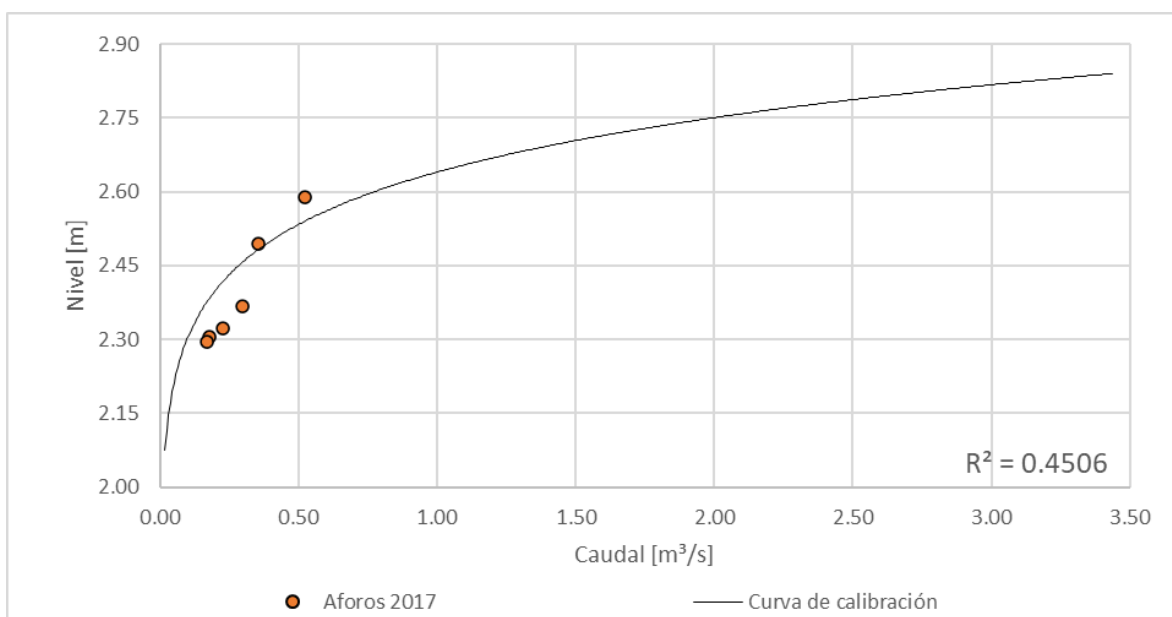
Figura 25. Curva nivel vs caudal, quebrada el Guamo - Lavadero los Puentes
