SISTEMA INTEGRADO DE MONITOREO AMBIENTAL DE CALDAS

**Informe de aforos de
caudal líquido y sólido
en quebradas y ríos del
departamento de
Caldas**

Manizales, enero de 2022

**CONVENIO
176.2020 y
24062021-0993**

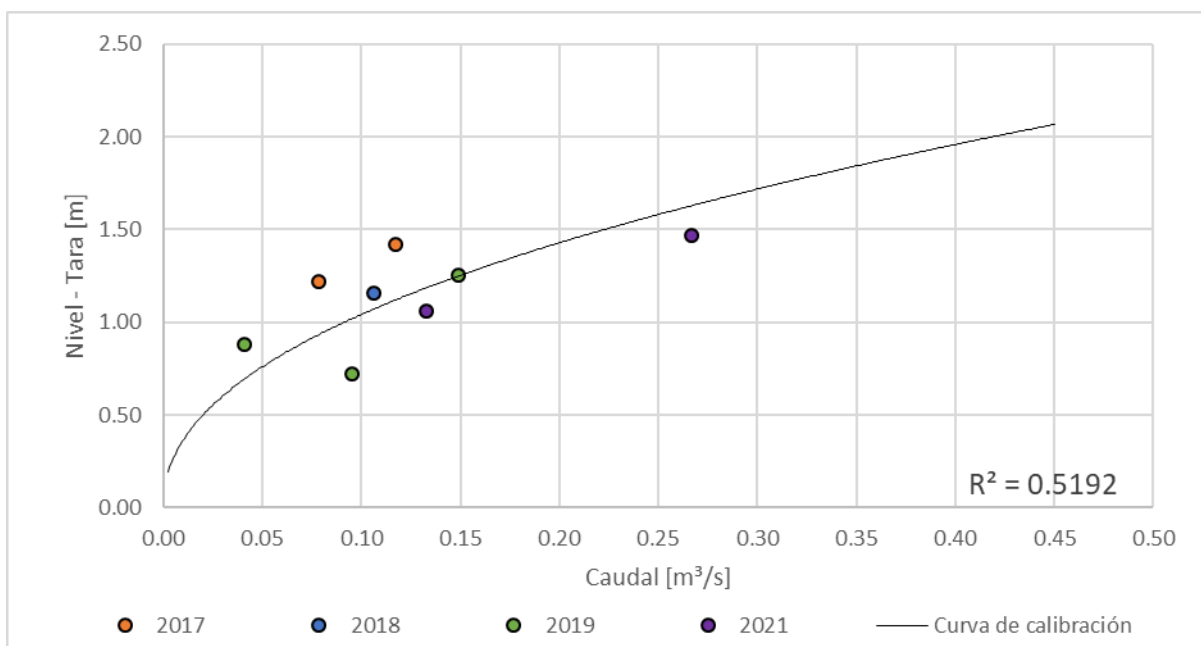
Figura 15. Curva nivel vs caudal, Quebrada El Bohío – Vereda El Águila

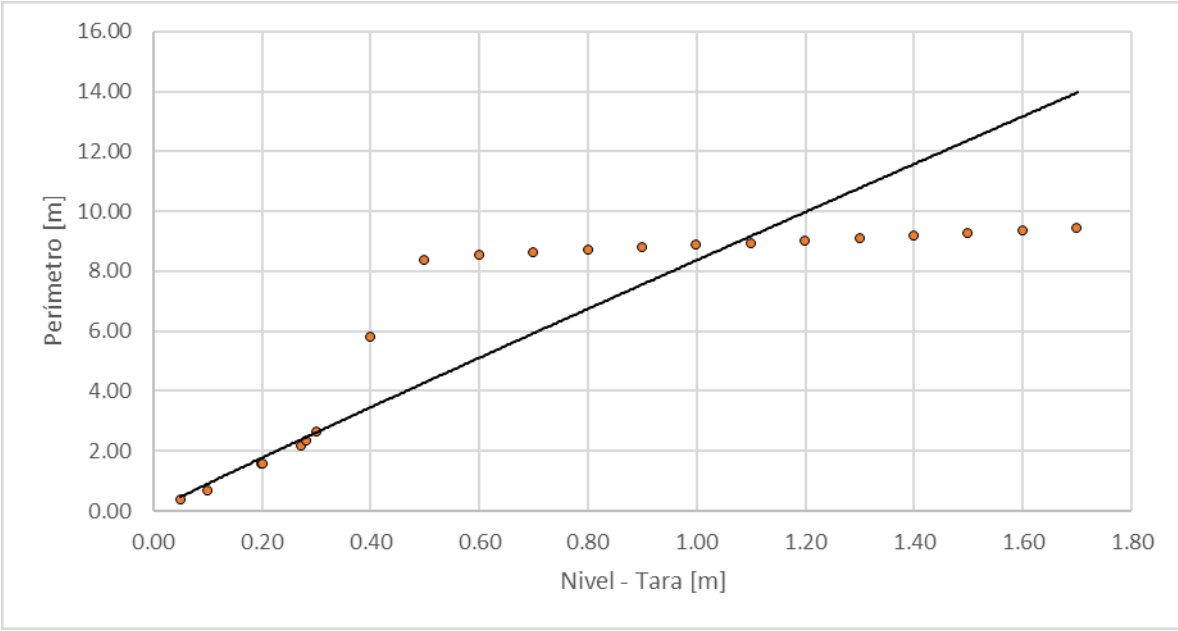
Figura 31. Nivel vs perímetro, Quebrada El Perro – Expoferias

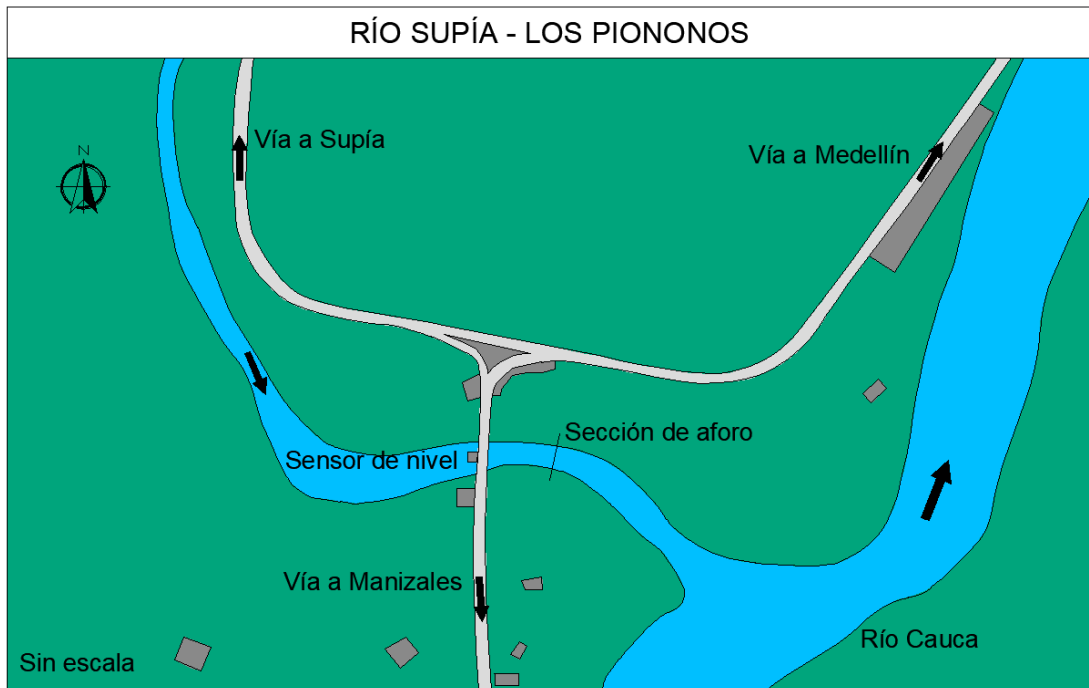
Figura 183. Vista en planta, Río Supía - Los Piononos

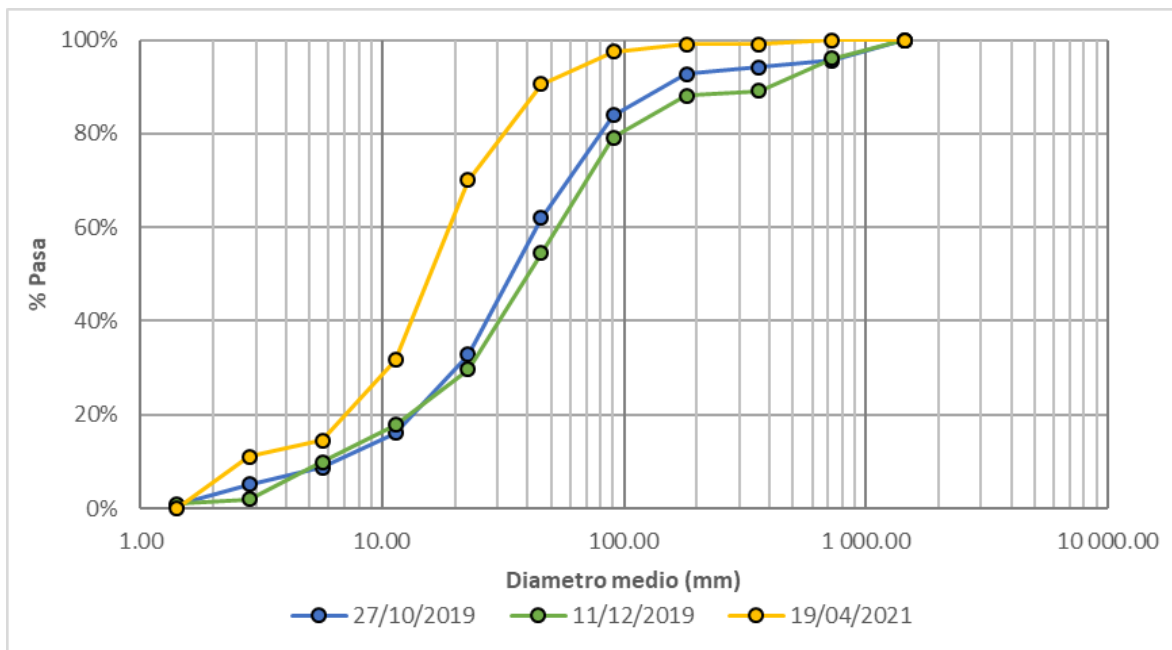
Figura 200. Granulometría material del lecho (conteo de Wolman), Quebrada El Rosario - Autopistas

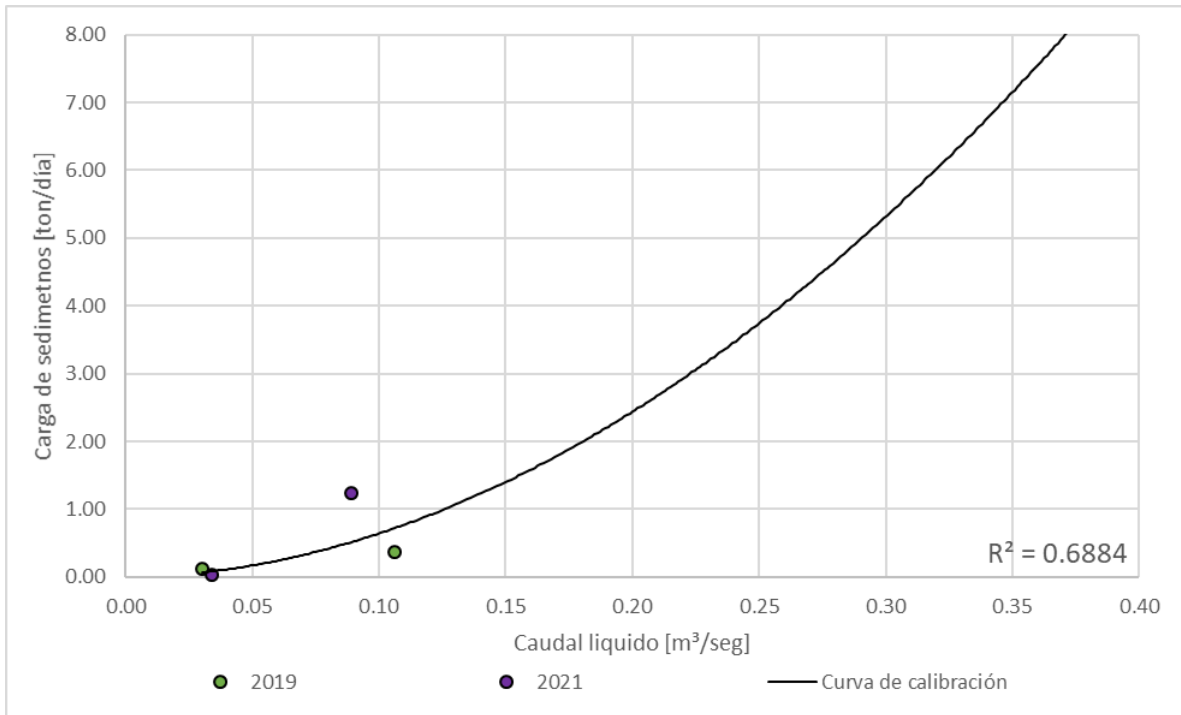
Figura 201. Relación caudal líquido - caudal sólido, Quebrada Olivares - Bocatoma

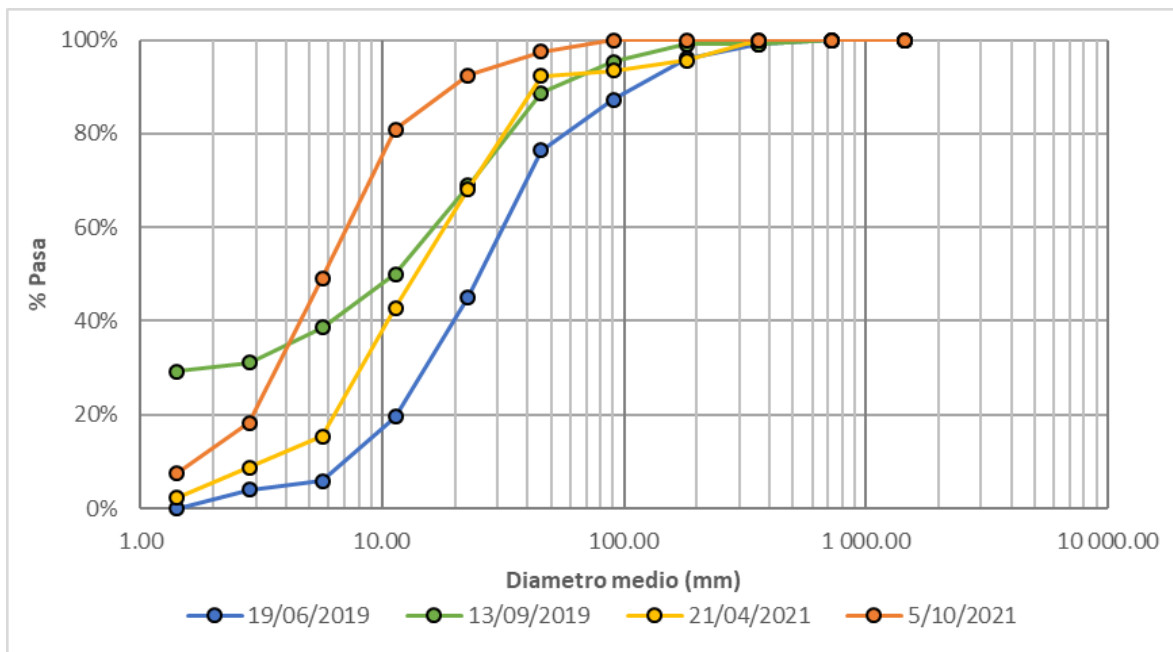
Figura 203. Granulometría material del lecho (conteo de Wolman), Quebrada Olivares – Bocatoma

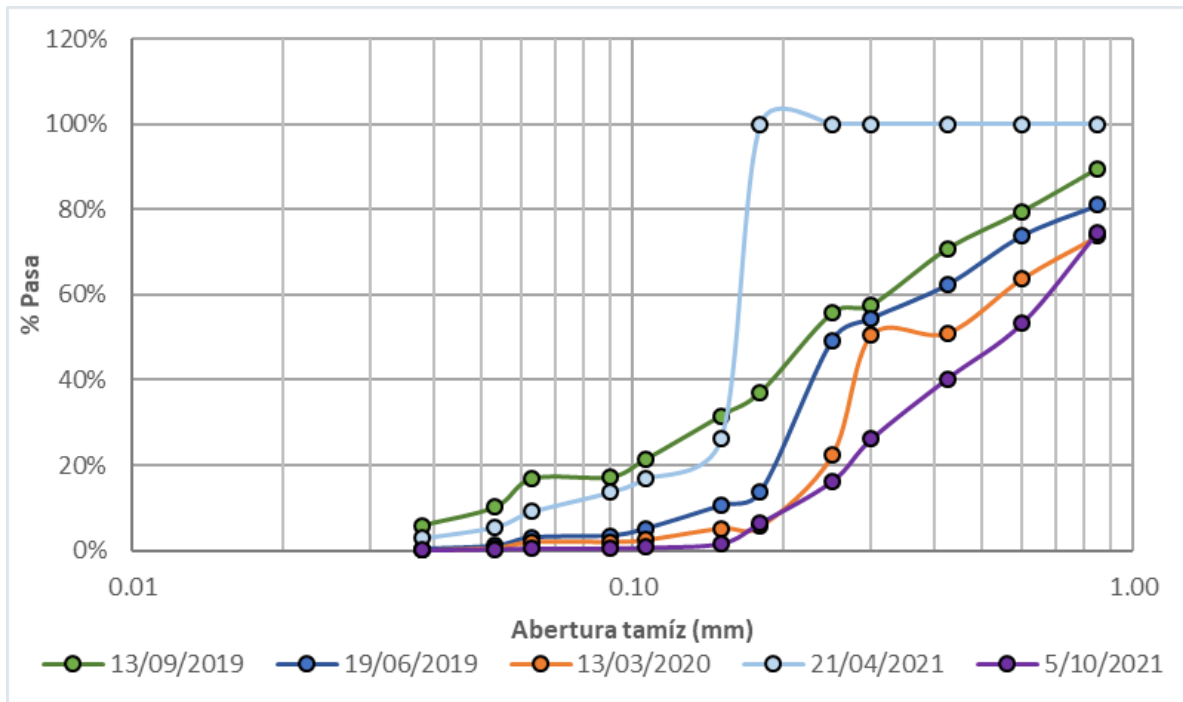
Figura 205. Granulometría sedimentos de fondo, Quebrada Olivares - El Popal

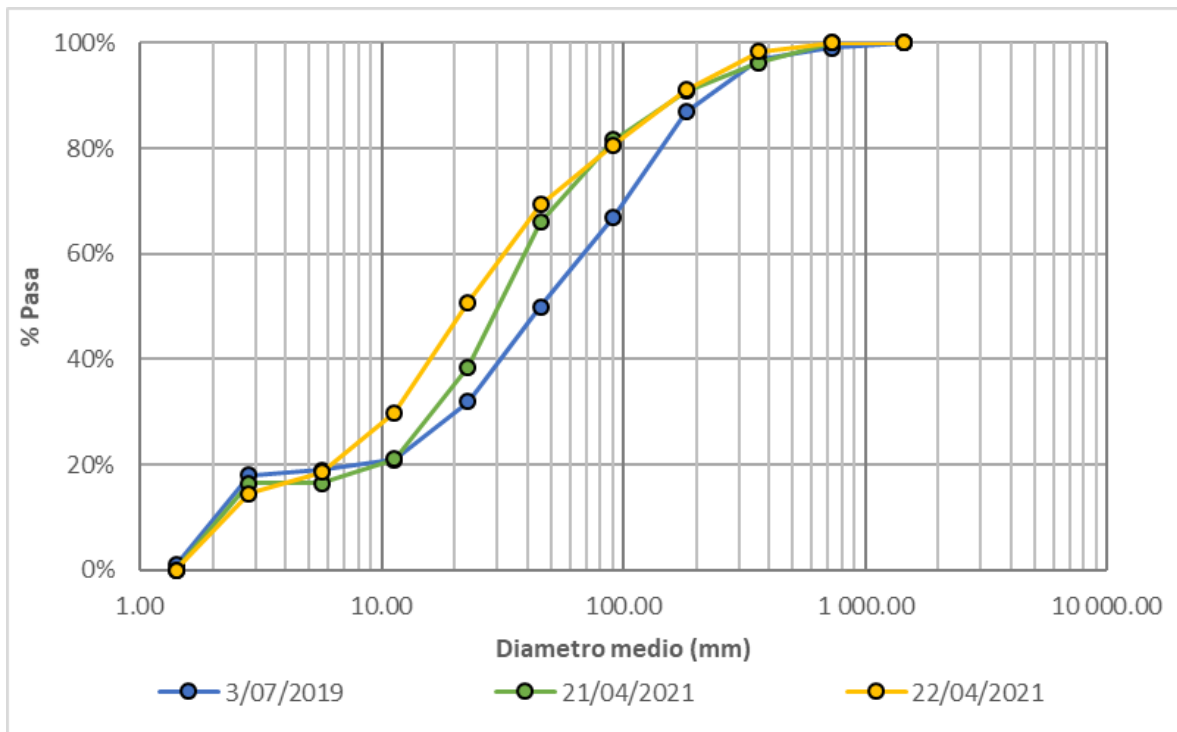
Figura 208. Granulometría material del lecho (conteo de Wolman), Quebrada Salinas – Relleno sanitario EMAS

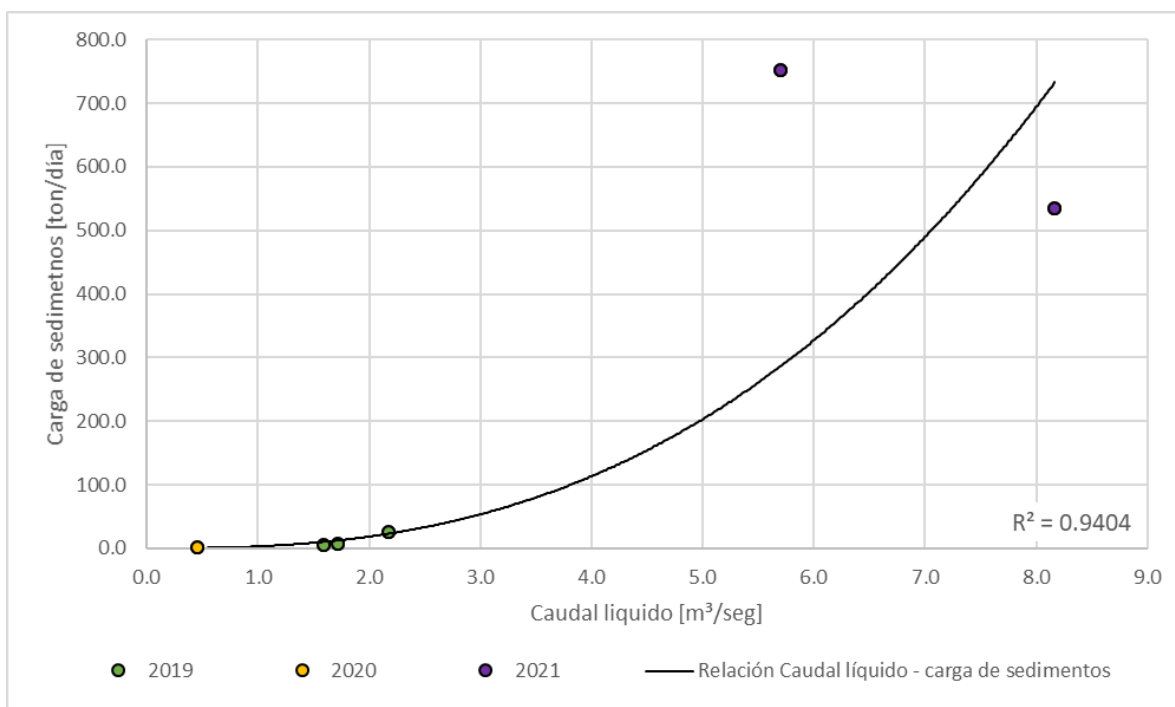
Figura 209. Relación caudal líquido - caudal sólido, Río Chinchiná - Cenicafé

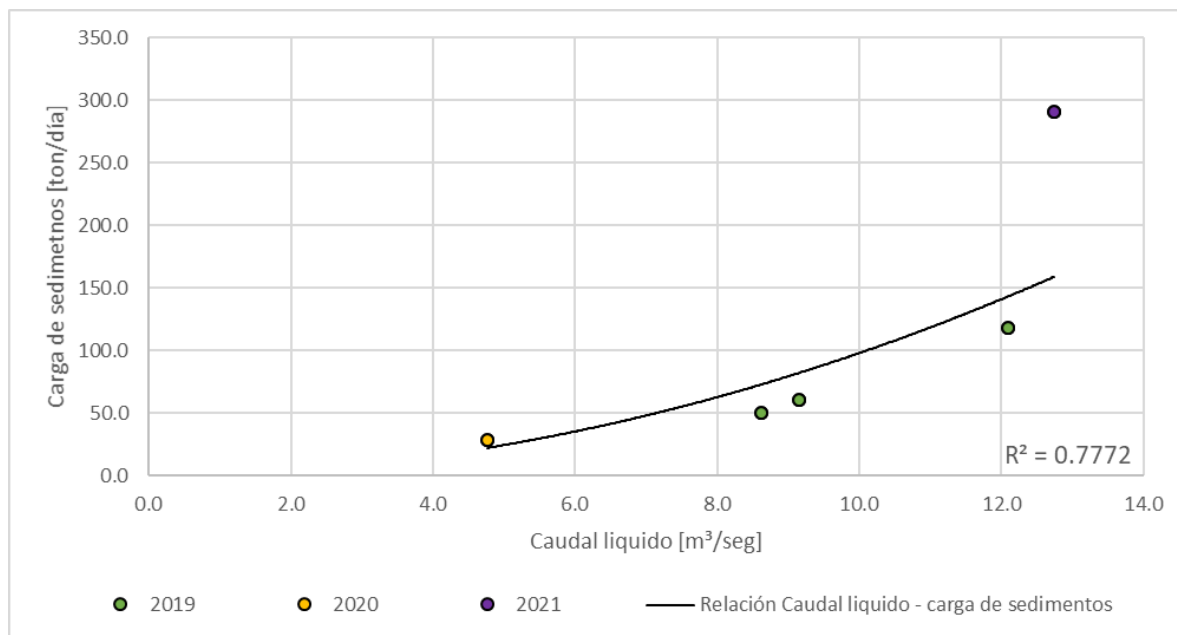
*Relación de carga de sedimentos vs caudal líquido inconsistente con la regresión calculada

Figura 212. Relación caudal líquido - caudal sólido, Río Chinchiná - El Bosque

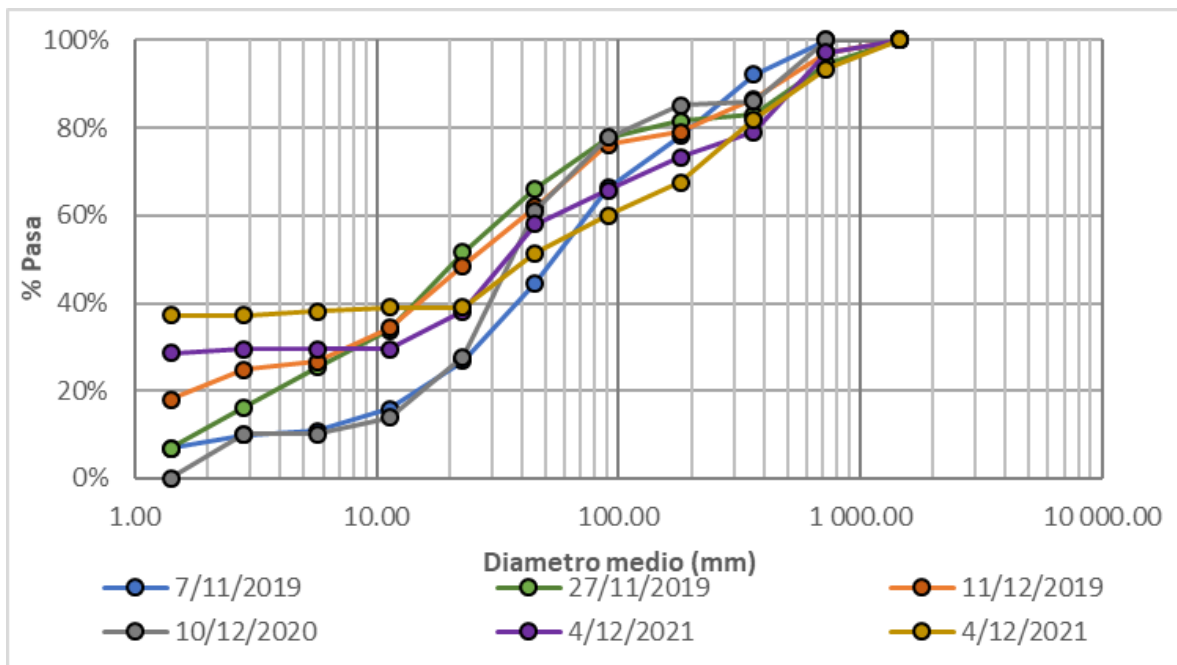
Figura 214. Granulometría material del lecho (conteo de Wolman), Río Chinchiná – El Bosque
