SISTEMA INTEGRADO DE MONITOREO AMBIENTAL DE CALDAS

Informe de aforos de caudal líquido y sólido
en quebradas y ríos del departamento de Caldas
Manizales, 2024

AFOROS LÍQUIDOS EN RÍOS Y QUEBRADAS DE MANIZALES Y DEL DEPARTAMENTO DE CALDAS 2017-2021

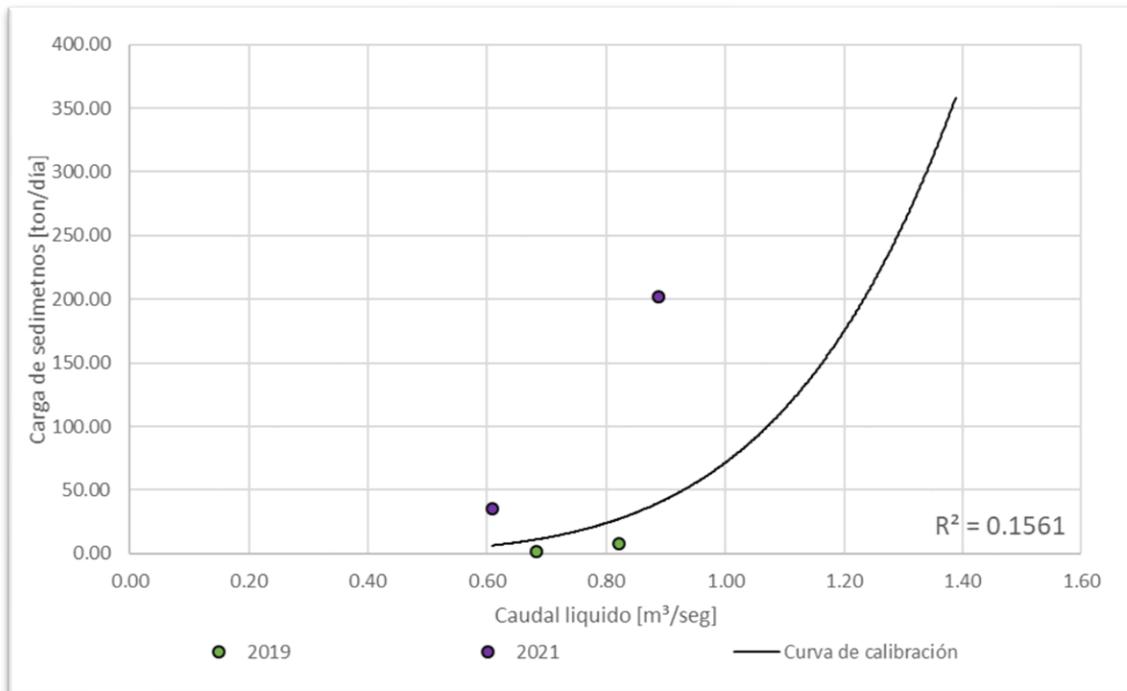
Figura 213. Relación caudal líquido – caudal sólido, Quebrada El Rosario - Autopistas

ESTACIÓN		QUEBRADA EL ROSARIO - AUTOPISTAS							
Fecha aforo (dd-mm-aa)	Profundidad máxima (m)	Ancho de la sección mojada (m)	Cantidad de muestras	Carga sedimentos de fondo (ton/día)	Sedimentos de fondo (%)	Carga sedimentos suspendidos (ton/día)	Sedimentos suspendidos (%)	Carga Total (ton/día)	Caudal líquido (m³/s)
27/10/2019	0.280	3.600	4	0.449	33.75%	0.881	66.25%	1.330	0.682
11/12/2019	0.327	3.600	4	4.953	62.78%	2.937	37.22%	7.890	0.822
19/04/2021	0.448	3.800	6	34.548	98.01%	0.702	1.99%	35.250	0.609
30/09/2021	0.560	4.150	6	181.253	89.89%	20.386	10.11%	201.639	0.888

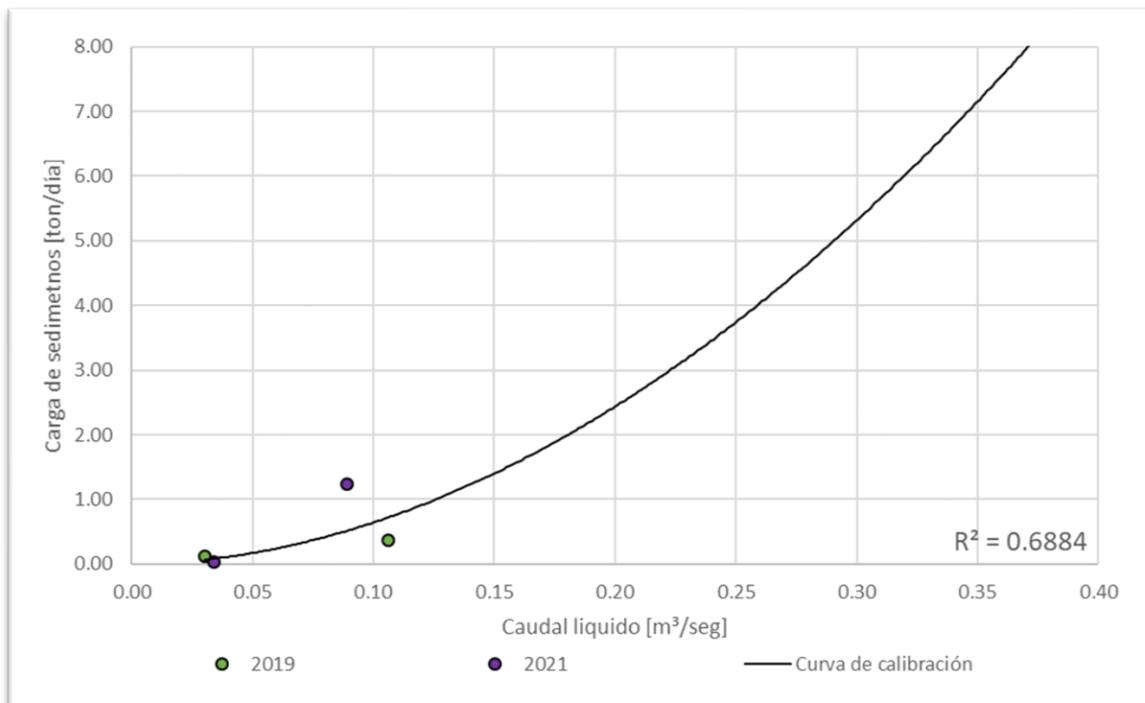
Figura 216. Relación caudal líquido - caudal sólido, Quebrada Olivares - Bocatoma

ESTACIÓN		QUEBRADA OLIVARES - BOCATOMA							
Fecha aforo (dd-mm-aa)	Profundidad máxima (m)	Ancho de la sección mojada (m)	Cantidad de muestras	Carga sedimentos de fondo (ton/día)	Sedimentos de fondo (%)	Carga sedimentos suspendidos (ton/día)	Sedimentos suspendidos (%)	Carga Total (ton/día)	Caudal líquido (m³/s)
19/06/2019	0.280	2.270	3	0.179	49.72%	0.181	50.28%	0.360	0.106
13/09/2019	0.130	2.230	10	0.019	19.00%	0.081	81.00%	0.100	0.030
21/04/2021	0.295	2.070	4	0.004	10.53%	0.034	89.47%	0.038	0.034
5/10/2021	0.340	2.100	5	0.843	67.71%	0.402	32.29%	1.245	0.089

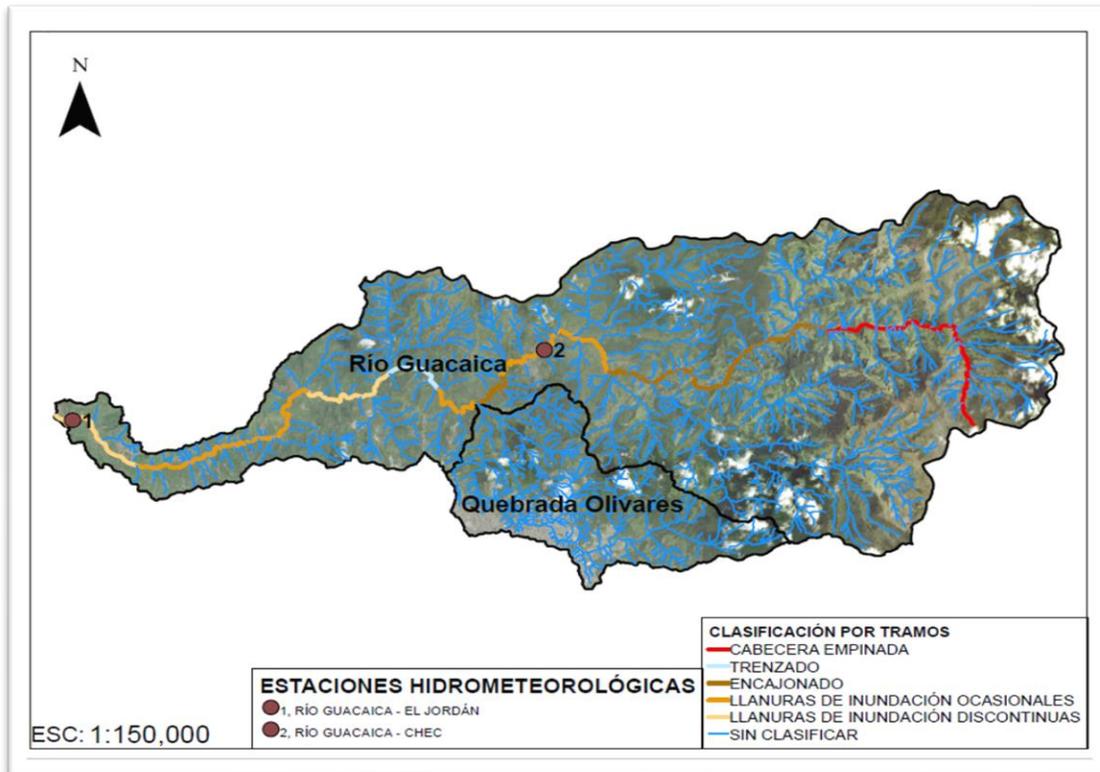
Figura 255. Clasificación cuenca del río Guacaica.

Río /Quebrada	Tramo	Tipo de valle	Número de canales	Sinuosidad	Rango de pendiente
Guacaica	Nacimiento (10km)	Confinado	1	1.15	0.40 - 0.30
	Vereda Manga Bonita - Vereda Pueblo Hondo	Confinado	1	1.10	0.30 - 0.20
	Pueblo Hondo - Pueblo Rico	Confinado	1	1.13	0.15 - 0.10
	Pueblo Rico	Confinado	1	1.18	0.20 - 0.15
	Pueblo Rico - La Honda	Confinado	1	1.13	0.15 - 0.10
	La Honda - Los Cuervos	No confinado	3	1.07	0.10 - 0.08
	Los Cuervos	Parcialmente confinado	1	1.20	0.08 - 0.06
	Los Cuervos - Río Chinchiná	Confinado	1	1.08	0.08 - 0.06

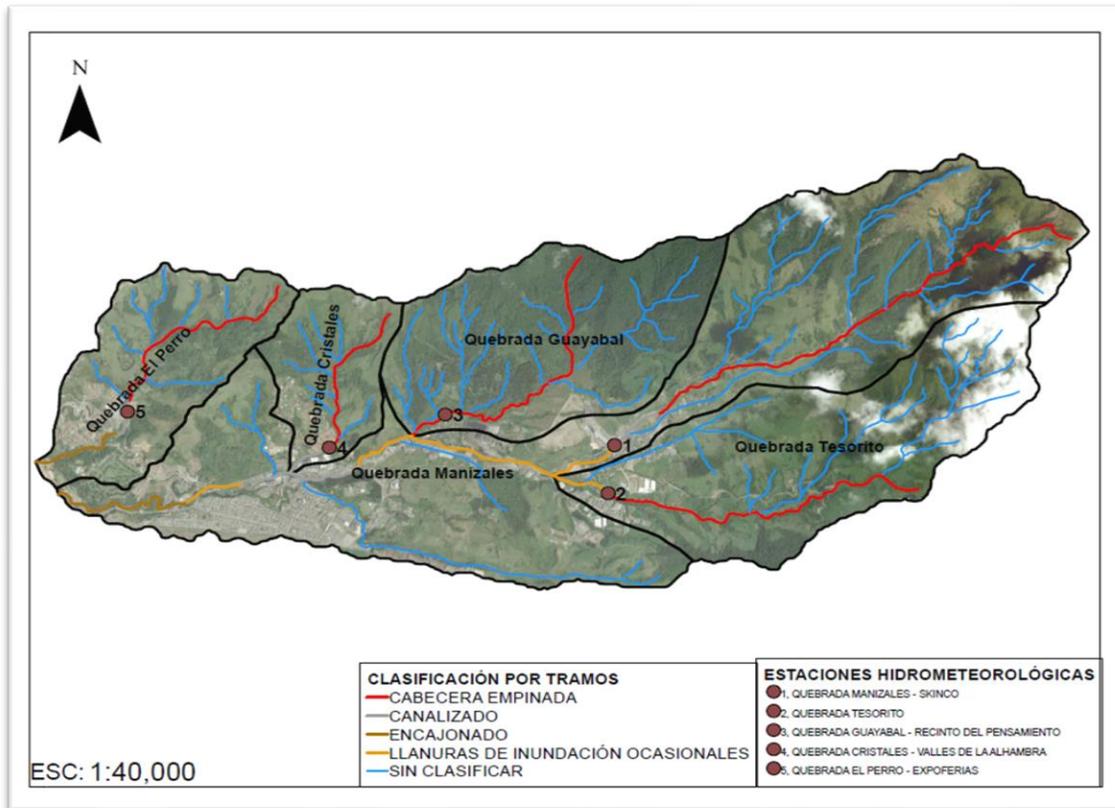
Figura 256. Clasificación cuencas de las quebradas Manizales y El Perro

Río /Quebrada	Tramo	Tipo de valle	Número de canales	Sinuosidad	Rango de pendiente
Manizales	Nacimiento - Skinco	Confinado	1	1.15	0.20 - 0.15
	Skinco	Canalizado	1	1.03	0.08 - 0.05
	Skinco - Vía SENA	Confinado	1	1.10	0.10 - 0.08
	Vía SENA - San Marcel	Canalizado	1	1.00	0.08 - 0.06
	San Marcel	Confinado	1	1.04	0.06 - 0.04
	San Marcel - Río Chinchiná	Confinado	1	1.33	0.06 - 0.04
Tesorito	Nacimiento - vía Panamericana	Confinado	1	1.06	0.40 - 0.20
	Vía Panamericana - Q. Manizales	Confinado	1	1.07	0.20 - 0.10
Guayabal	Toda la quebrada	Confinado	1	1.06	0.20 - 0.15
Cristales	Nacimiento - Valles de la alhambra	Confinado	1	1.05	0.20 - 0.15
	Valles de la alhambra - Q. Manizales	Canalizado	1	1.04	0.10 - 0.08
El Perro	Nacimiento - Expoferias	Confinado	1	1.08	0.30 - 0.20
	Expoferias	Canalizado	1	1.09	0.15 - 0.10
	Expoferias - Río Chinchiná	Confinado	1	1.13	0.30 - 0.20

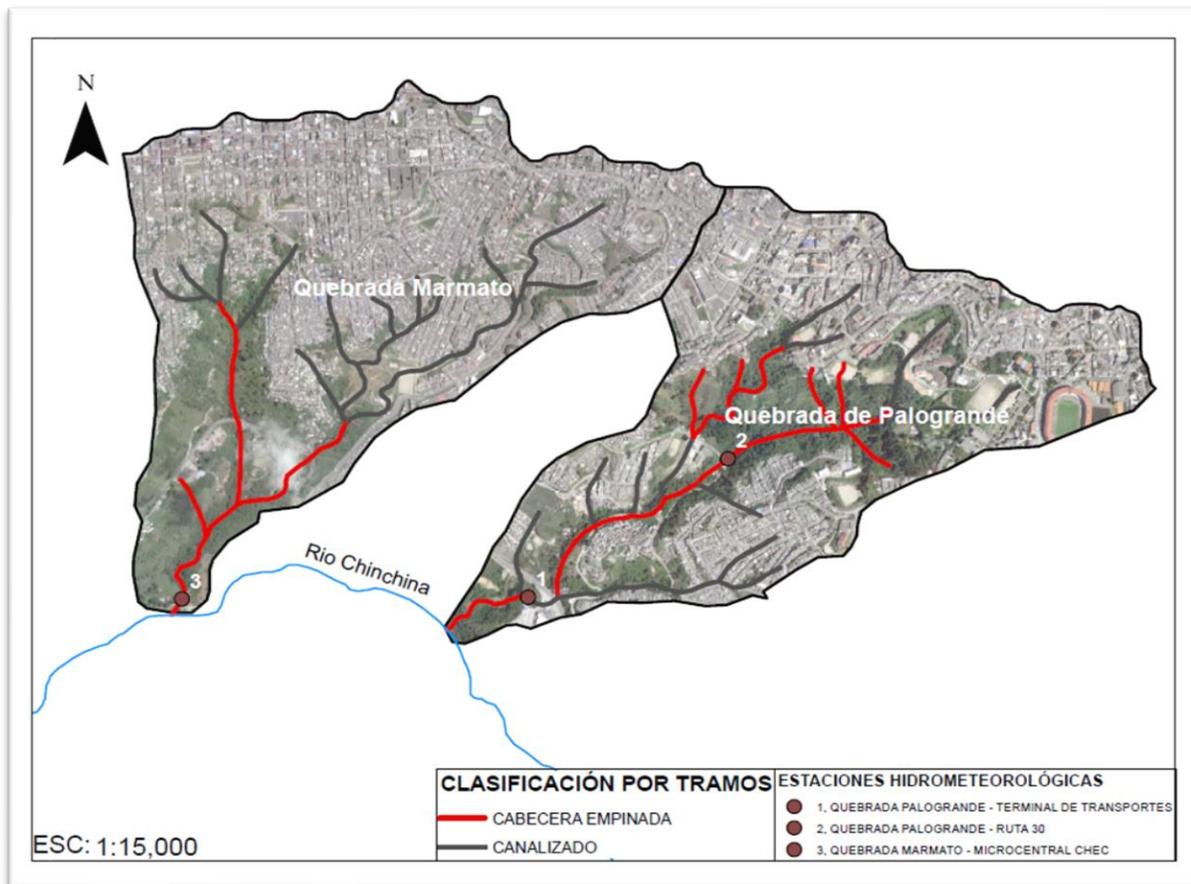
Figura 257. Clasificación cuencas de las quebradas Palogrande y Marmato

Río /Quebrada	Tramo	Tipo de valle	Número de canales	Sinuosidad	Rango de pendiente
Palogrande	Nacimiento	Canalizado	1	1.06	0.30 - 0.20
	Parte baja y media de la cuenca	Confinado	1	1.08	0.30 - 0.20
Marmato	Nacimiento	Canalizado	1	1.04	0.30 - 0.20
	Parte baja y media de la cuenca	Confinado	1	1.03	0.20 - 0.10

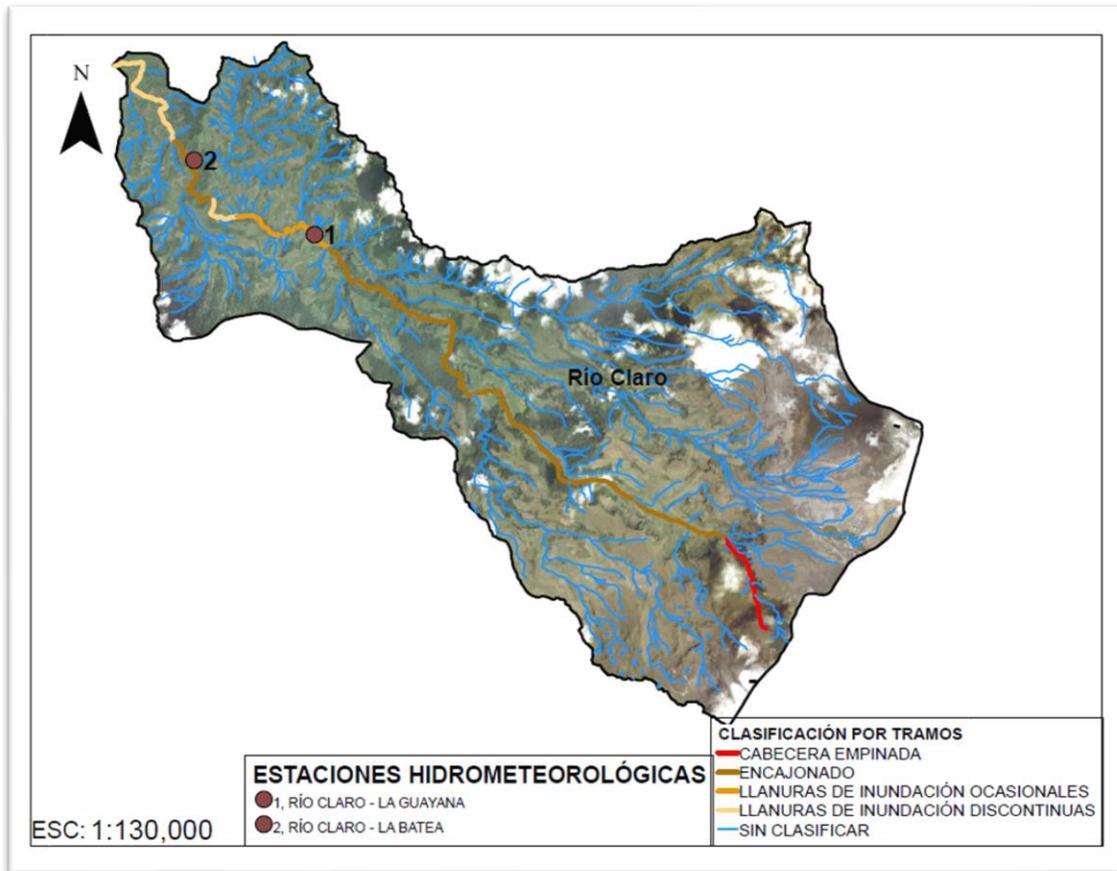
Figura 258. Clasificación cuenca del río Rioclaro

Río /Quebrada	Tramo	Tipo de valle	Número de canales	Sinuosidad	Rango de pendiente
Rioclaro	Nacimiento (5km)	Confinado	1	1.06	0.40 - 0.30
	Vereda la Guayana	Confinado	1	1.07	0.20 - 0.15
	La Guayana - El Guamal	Confinado	1	1.05	0.10 - 0.08
	El Guamal	Parcialmente confinado	1	1.11	0.10 - 0.08
	El Guamal - Llanitos	Confinado	1	1.15	0.10 - 0.08
	Llanitos - río Chinchiná	Parcialmente confinado	1	1.20	0.08 - 0.06

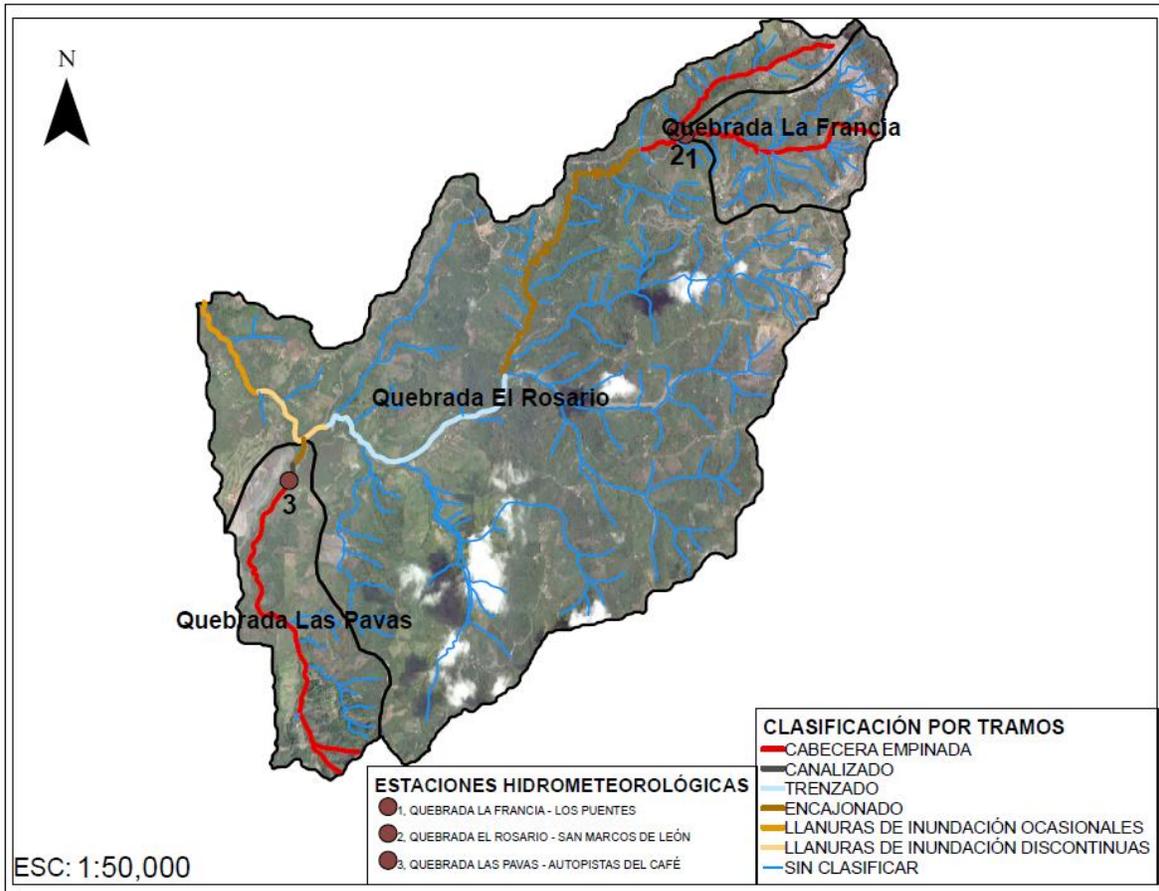
Figura 259. Clasificación cuenca de la quebrada El Rosario

Río /Quebrada	Tramo	Tipo de valle	Número de canales	Sinuosidad	Rango de pendiente
El Rosario	Nacimiento - San Marcos de León	Confinado	1	1.01	0.30 - 0.20
	San Marcos de León - Q. las Guacas	Confinado	1	1.10	0.20 - 0.15
	Las Guacas - 1km aguas arriba de las pavas	No confinado	3	1.08	0.08 - 0.06
	1km Aguas arriba de Las Pavas - 1.5km Aguas abajo de Las Pavas	Confinado	1	1.12	0.06 - 0.04
	1.5km aguas abajo de Las Pavas -río Chinchiná	Confinado	1	1.11	0.06 - 0.04
La Francia	Toda la quebrada	Confinado	1	1.02	0.30 - 0.20
Las Pavas	Nacimiento - peaje Las Pavas	Confinado	1	1.10	0.30 - 0.20
	Peaje Las Pavas	Canalizado	1	1.05	0.10 - 0.08
	Peaje Las Pavas - Q. El Rosario	Confinado	1	1.12	0.10 - 0.08

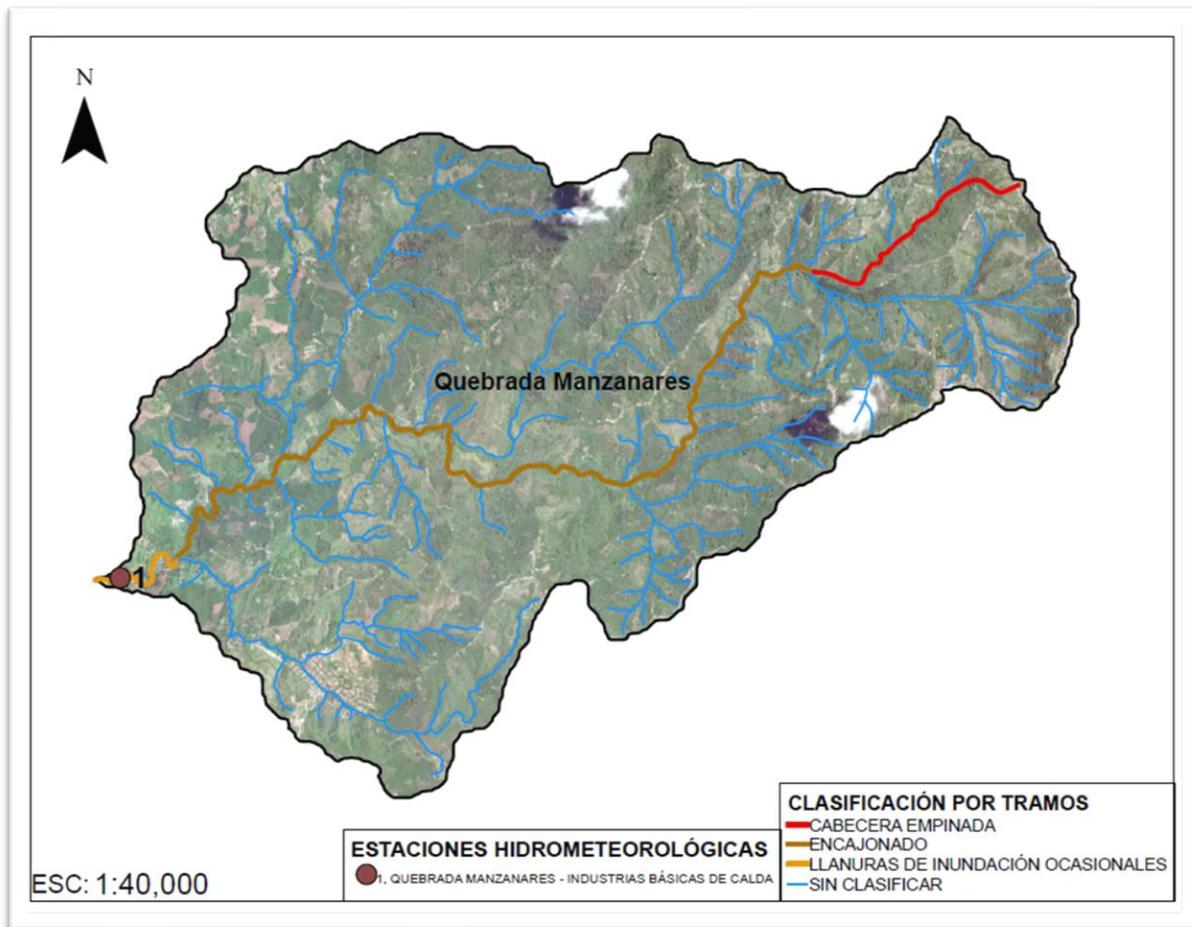
Figura 260. Clasificación cuenca de la quebrada Manzanares

Río /Quebrada	Tramo	Tipo de valle	Número de canales	Sinuosidad	Rango de pendiente
Manzanares	Nacimiento - La Linda	Confinado	1	1.07	0.30 - 0.20
	La Linda – IBC	Confinado	1	1.09	0.15 - 0.10
	IBC - Río Chinchiná	Confinado	1	1.11	0.06 - 0.04

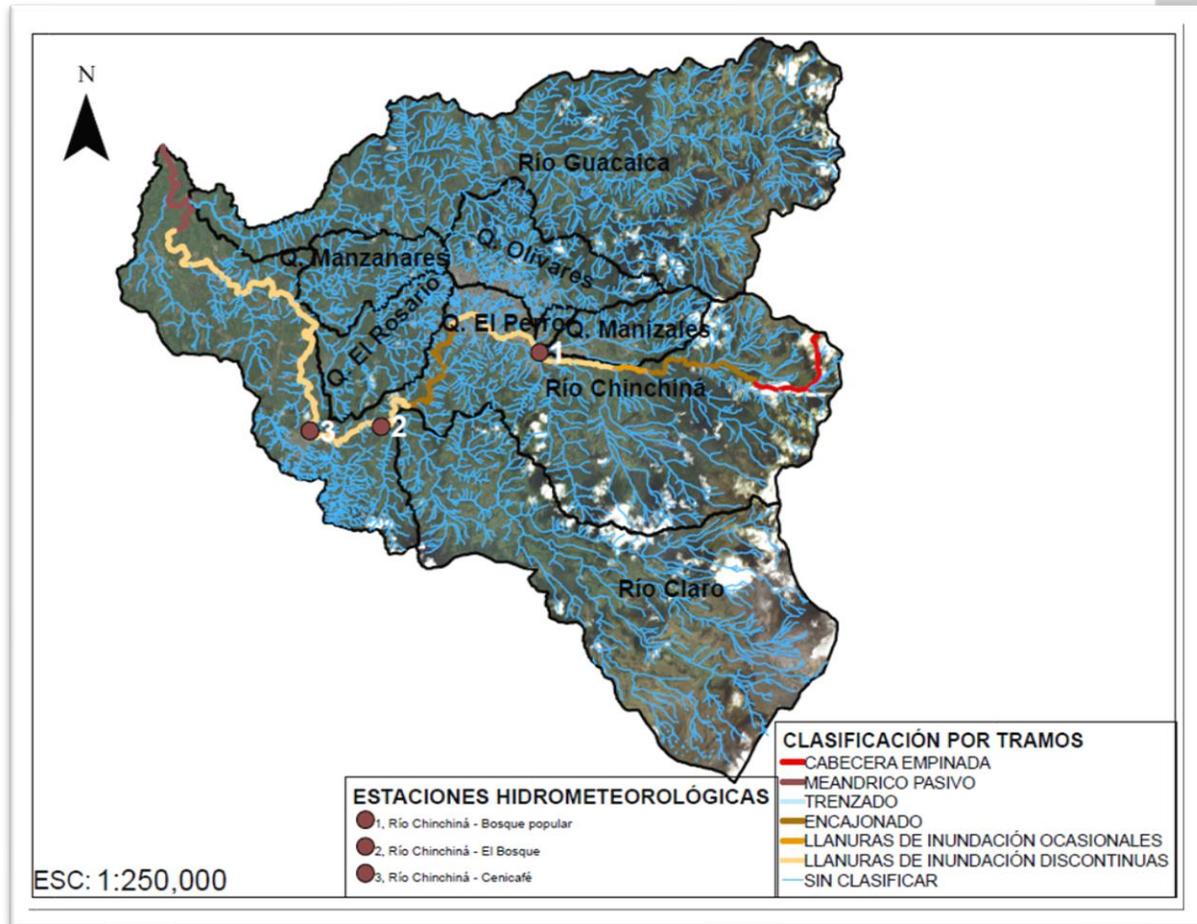
Figura 261. Clasificación cuenca del río Chinchiná

Río /Quebrada	Tramo	Tipo de valle	Número de canales	Sinuosidad	Rango de pendiente
Chinchiná	Nacimiento (6 km)	Confinado	1	1.10	0.30 - 0.20
	Maltería	Confinado	1	1.04	0.10 - 0.08
	Maltería - La Enea	Confinado	1	1.10	0.10 - 0.08
	La Enea - Salida Villamaría	Parcialmente confinado	1	1.12	0.06 - 0.04
	Salida Villamaría – Rioclaro	Confinado	1	1.20	0.15 - 0.10
	Río Rioclaro - Río Guacaica	Parcialmente confinado	1	1.25	0.06 - 0.04
	Río Guacaica - Río Cauca	No confinado	1	1.65	0.04 - 0.02

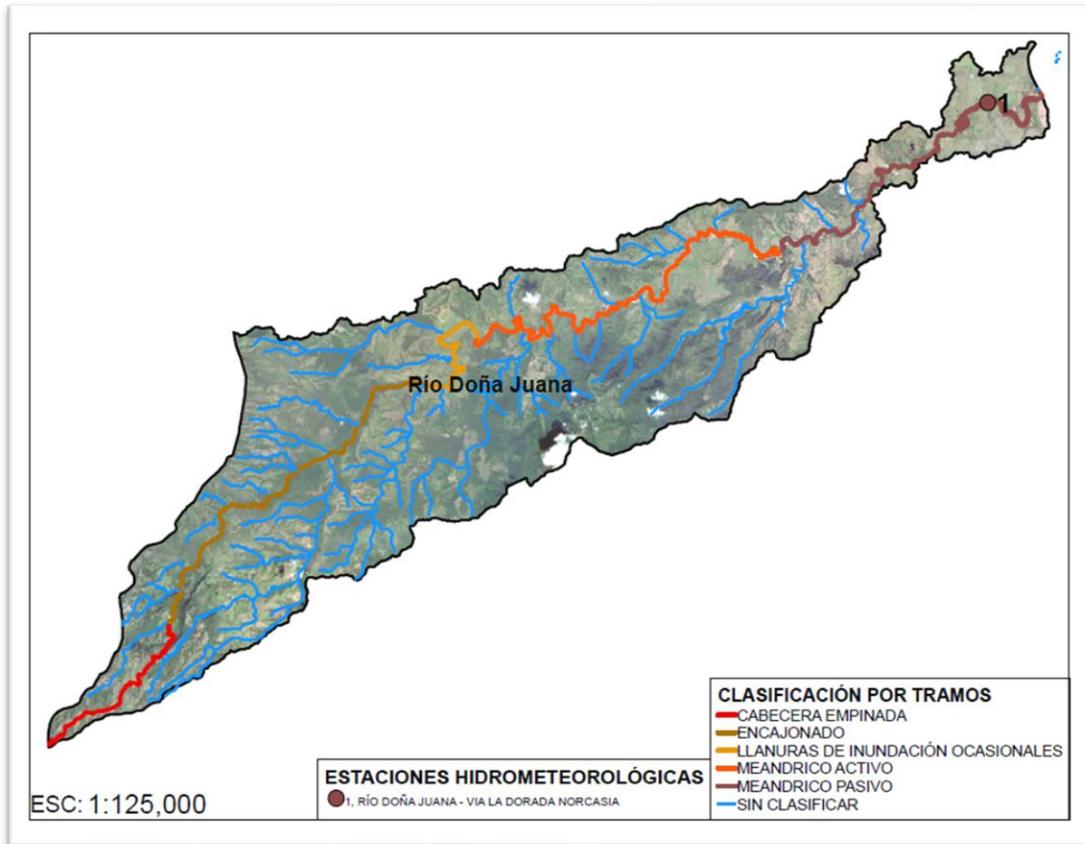
Figura 263. Clasificación cuenca del río Doña Juana

Río /Quebrada	Tramo	Tipo de valle	Número de canales	Sinuosidad	Rango de pendiente
Doña Juana	Nacimiento – Cuba	Confinado	1	1.09	0.20 - 0.10
	Cuba - Doña Juana	Confinado	1	1.10	0.30 - 0.20
	Doña Juana – América	Confinado	1	1.20	0.10 - 0.08
	América - Vega Grande	No confinado	1	1.40	0.04 - 0.02
	Vega Grande - río Magdalena	No confinado	1	1.60	0.02 - 0.00

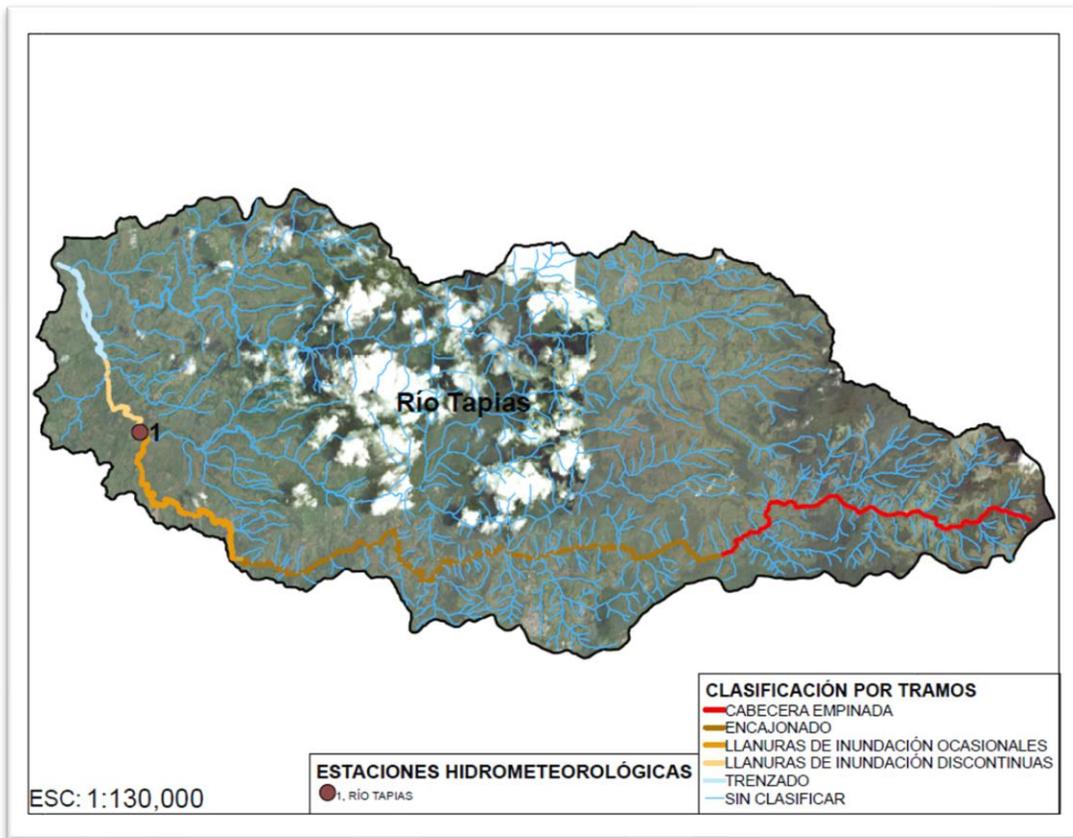
Figura 264. Clasificación cuenca del río Tapias

Río /Quebrada	Tramo	Tipo de valle	Número de canales	Sinuosidad	Rango de pendiente
Tapias	Nacimiento - Vereda La Granja	Confinado	1	1.15	0.30 - 0.20
	Vereda la Granja - Vereda El Cedrito	Confinado	1	1.17	0.20 - 0.15
	Vereda el Cedrito - río Tareas	Confinado	1	1.18	0.10 - 0.08
	Río Tareas - Vereda El Guamo	Confinado	1	1.20	0.08 - 0.06
	Vereda el Guamo - Río Cauca	No confinado	3	1.22	0.04 - 0.02

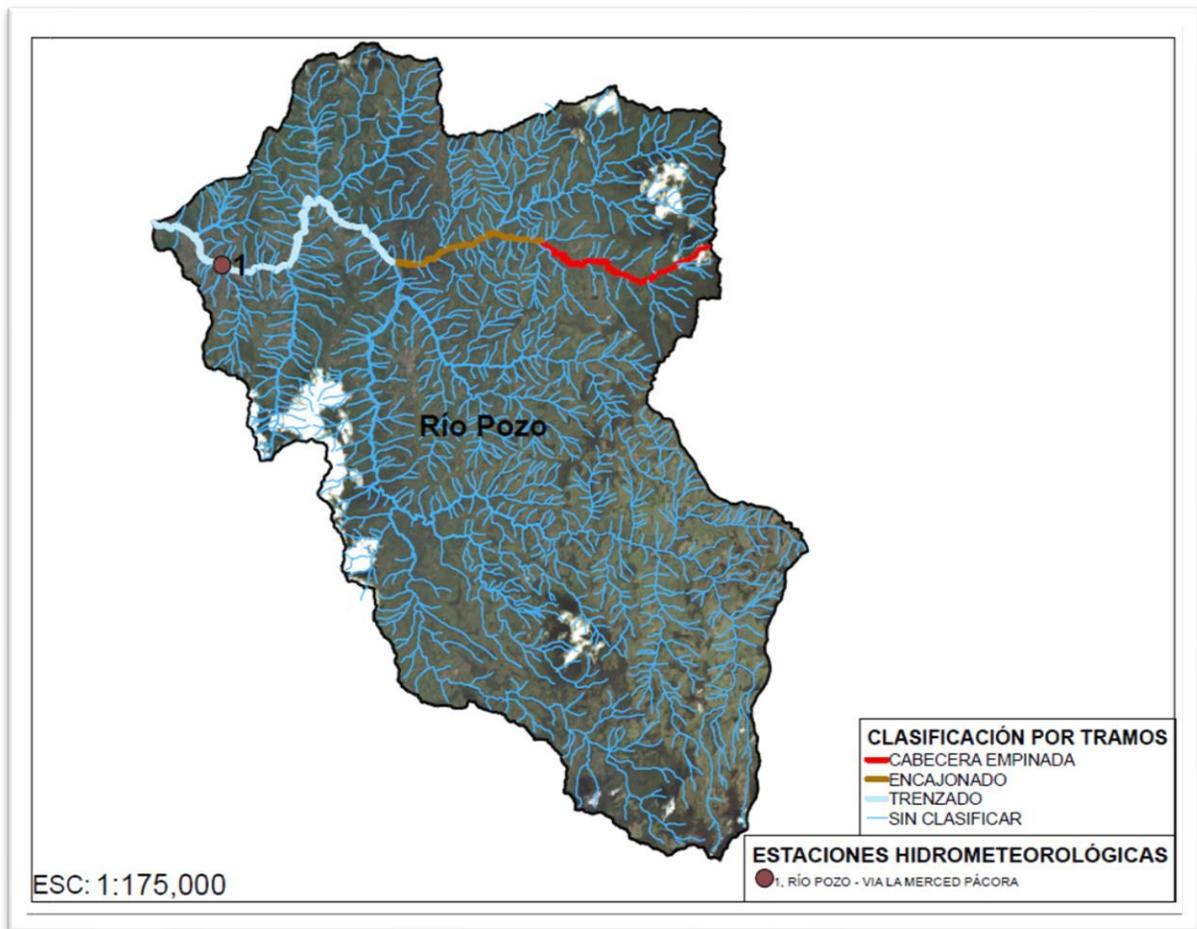
Figura 265. Clasificación cuenca del río Pozo

Río /Quebrada	Tramo	Tipo de valle	Número de canales	Sinuosidad	Rango de pendiente
Pozo	Nacimiento - Vereda San Pablo	Confinado	1	1.08	0.20 - 0.15
	Vereda San Pablo - Salamina	Confinado	1	1.10	0.15 - 0.10
	Salamina - río Chambery	No confinado	3	1.24	0.08 - 0.06

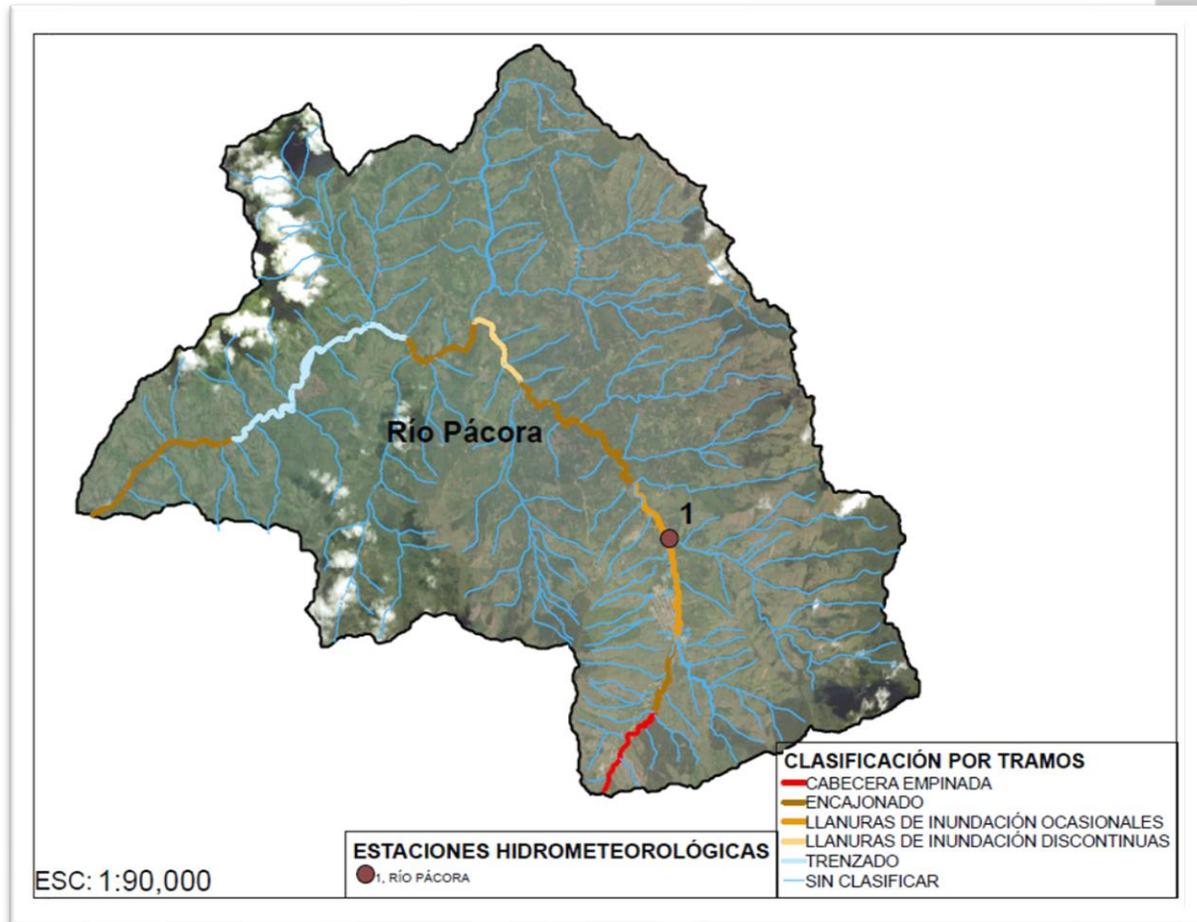
Figura 266. Clasificación cuenca del río Pácora

Río /Quebrada	Tramo	Tipo de valle	Número de canales	Sinuosidad	Rango de pendiente
Pácora	Nacimiento - Vereda las Coles	Confinado	1	1.03	0.20 - 0.15
	Vereda las Coles - Pácora	Confinado	1	1.02	0.20 - 0.15
	Pácora - El Paraíso	Confinado	1	1.06	0.10 - 0.08
	El paraíso - El Viboral	Confinado	1	1.09	0.20 - 0.15
	El Viboral - El Jordán	Confinado	1	1.10	0.10 - 0.08
	El Jordán - California	No confinado	3	1.09	0.10 - 0.08
	California - Río Cauca	Confinado	1	1.16	0.08 - 0.04

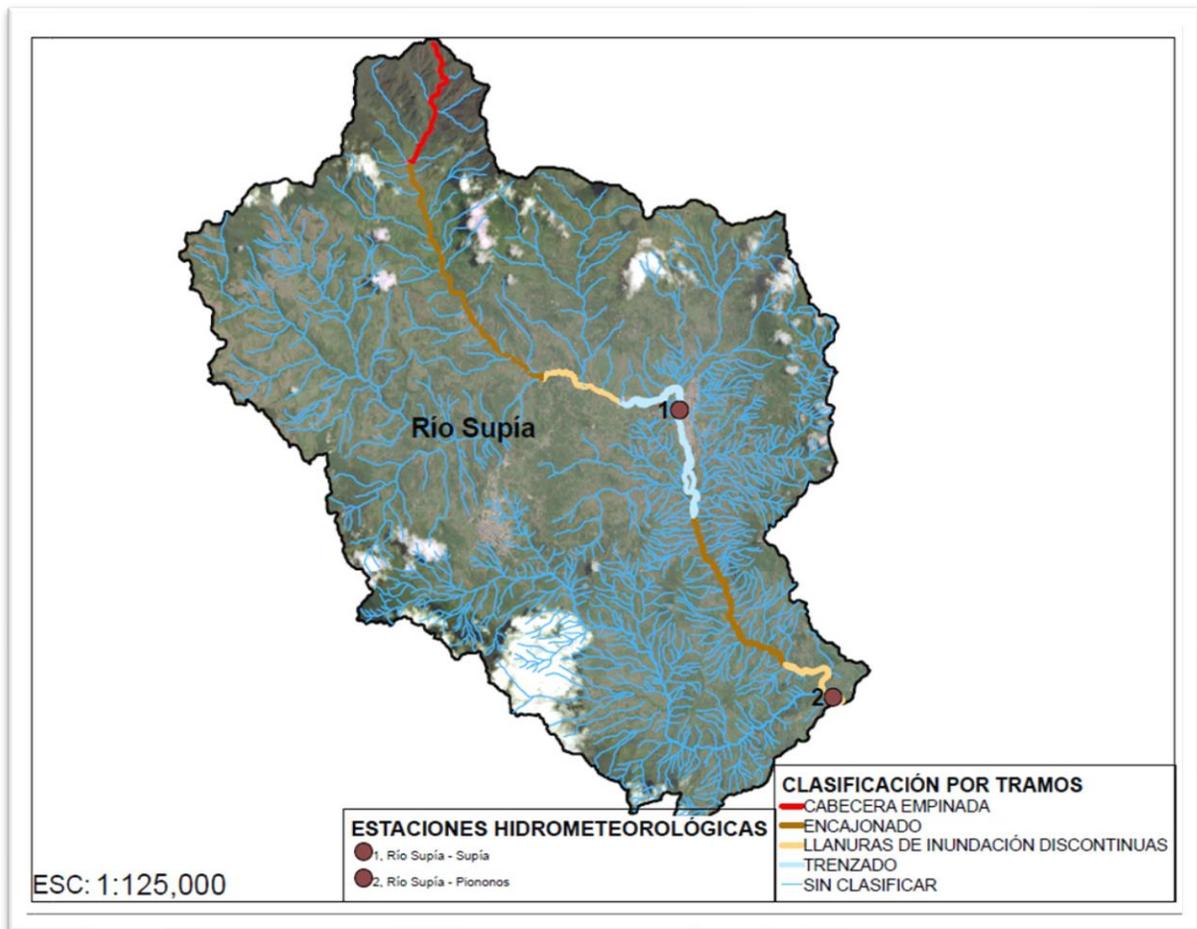
Figura 267. Clasificación cuenca del río Supía.

Río /Quebrada	Tramo	Tipo de valle	Número de canales	Sinuosidad	Rango de pendiente
Supía	Nacimiento - Vereda La Palma	Confinado	1	1.10	0.30 - 0.20
	Vereda La Palma - Q. estancias	Confinado	1	1.11	0.20 - 0.10
	Q. Estancias - Supía	Parcialmente confinado	1	1.08	0.08 - 0.06
	Supía	No confinado	1	1.15	0.06 - 0.04
	Supía - 2 km antes del río Cauca	Confinado	1	1.05	0.06 - 0.04
	Río Cauca	Confinado	1	1.14	0.04 - 0.02
