# **SIMAC**

SISTEMA INTEGRADO DE MONITOREO AMBIENTAL DE CALDAS

## **INFORME DE AFOROS EN RÍOS Y QUEBRADAS DEL DEPARTAMENTO DE CALDAS**

# **Informe de aforos de caudal líquido y sólido en ríos y quebradas en el departamento de Caldas**

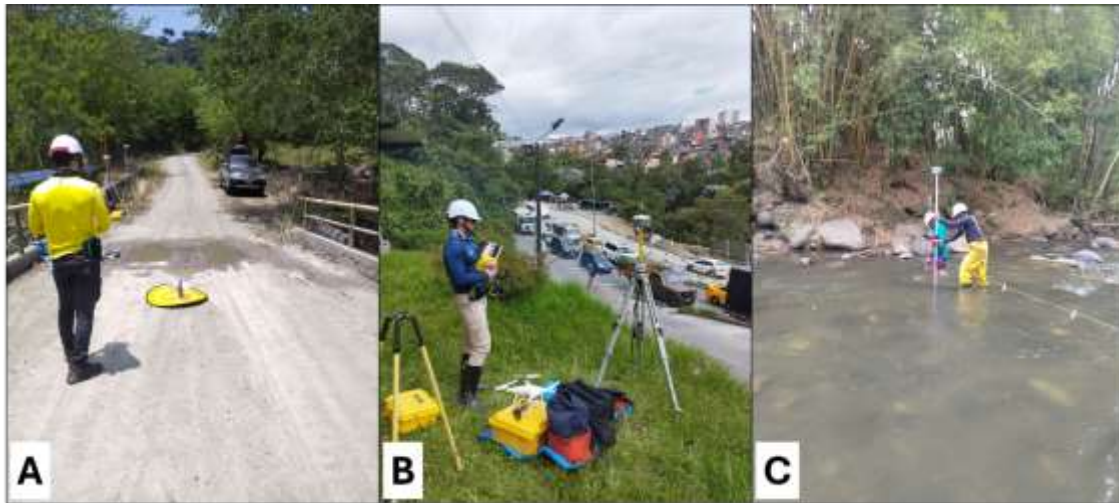
**Figura 7. A) levantamiento topográfico con dron, B) levantamiento topográfico con GPS, C) Levantamiento sección transversal.**

- Perfil transversal de la sección de aforo, no sólo del área mojada, sino hasta superar el nivel de banca llena (Figura 6 y Figura 7C),
- Banca llena,
- Perfil longitudinal del cauce,

forma frontal y lateral, lo que permite la reconstrucción tridimensional del terreno mediante fotogrametría, cada imagen cuenta con información de ubicación y altitud, esto permite que en el procesamiento se puedan generar insumos como fotografías aéreas, el MDS que contiene vegetación y estructuras y el MDT que contiene únicamente el relieve (Figura 7A y B)(Del Río Santana et al., 2020).

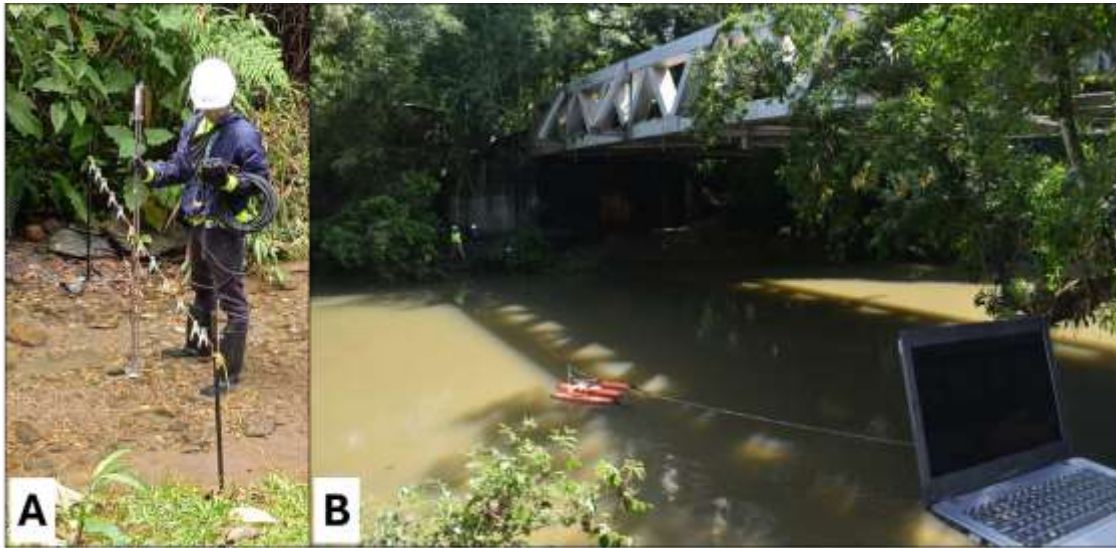
**Figura 8. Realización de aforo líquido por vadeo (A) y usando el ADCP (B)**

Luego de tener de forma detallada la sección transversal del río, se procede a realizar el aforo líquido; los aforos se realizan en la mayoría de los casos por vadeo (Figura 8A), en algunos puntos se han realizado por suspensión o usando equipos como el ADCP (Figura 8B).

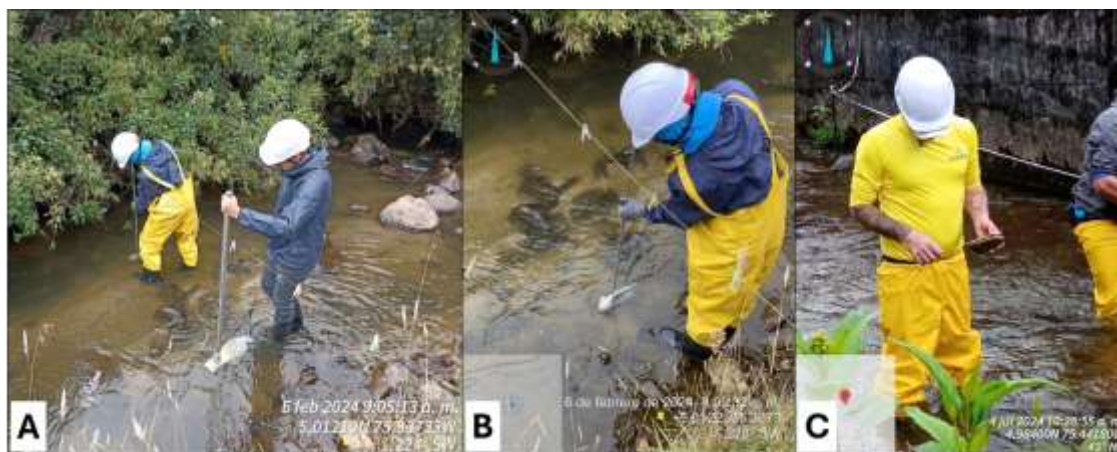
**Figura 12. Realización de aforo sólido, Medición de sedimentos de fondo (A), sedimentos suspendidos (B) y caracterización del lecho (C)**

La medición de sedimentos suspendidos se realiza por medio de un muestreador que se sumerge en el agua a una velocidad constante, al llegar al lecho, se saca a la misma velocidad que se sumergió. El muestreador está compuesto por una boquilla y una botella que se van llenando a medida que se sumerge en el cauce (Figura 12B). Este procedimiento se repite en tantas dovelas como se requiera, se recomienda tomar muestras representativas en por lo menos la mitad del número de dovelas, es decir, para 10 dovelas se recomienda recolectar 5 muestras; para obtener la concentración de material se compara la muestra recolectada con el volumen de agua en el cauce.

La medición de los sedimentos de fondo se hace por medio de una malla contenida en un muestreador denominado Helley Smith, el muestreador se lleva hasta el fondo del cauce por un tiempo determinado (1 minuto desde que toca el fondo del río), en el cual el agua pasa dejando las partículas en la malla del muestreador, el material recolectado se pesa y se hace una distribución granulométrica con el fin de conocer en detalle las partículas que contiene parte del lecho (Figura 12A).

La caracterización del lecho se hace por medio del conteo de piedras de Wolman, que consiste en la medición del diámetro de una muestra representativa de partículas, generalmente cien, las cuales se agrupan para determinar la distribución granulométrica (Figura 12C).

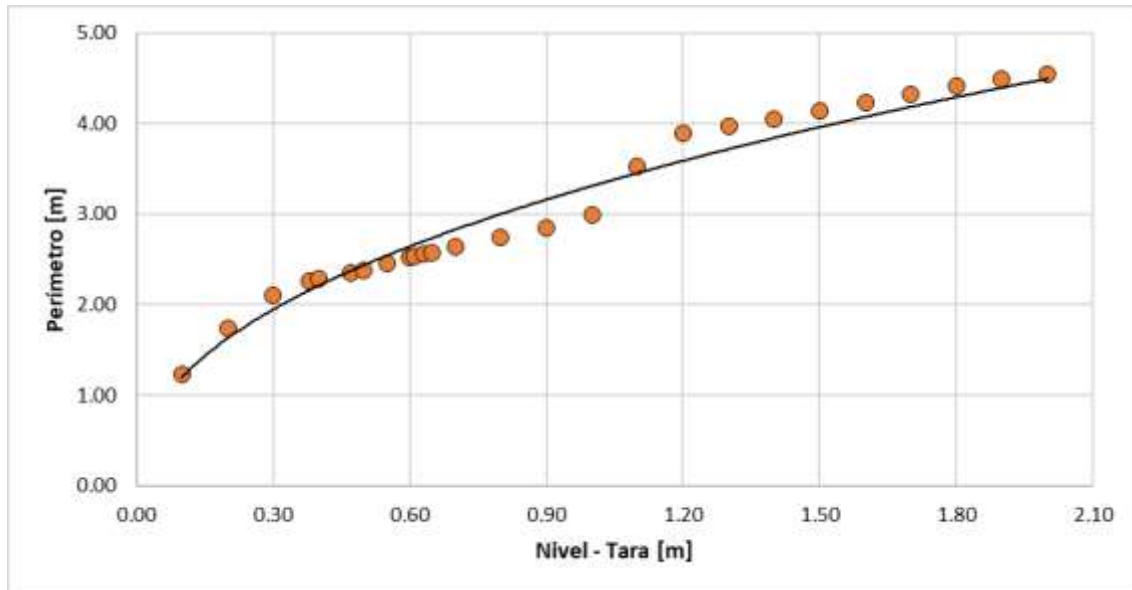
**Figura 16. Relación nivel - perímetro, quebrada Cristales - Valles de La Alhambra (niveles para una sección típica del cauce)**

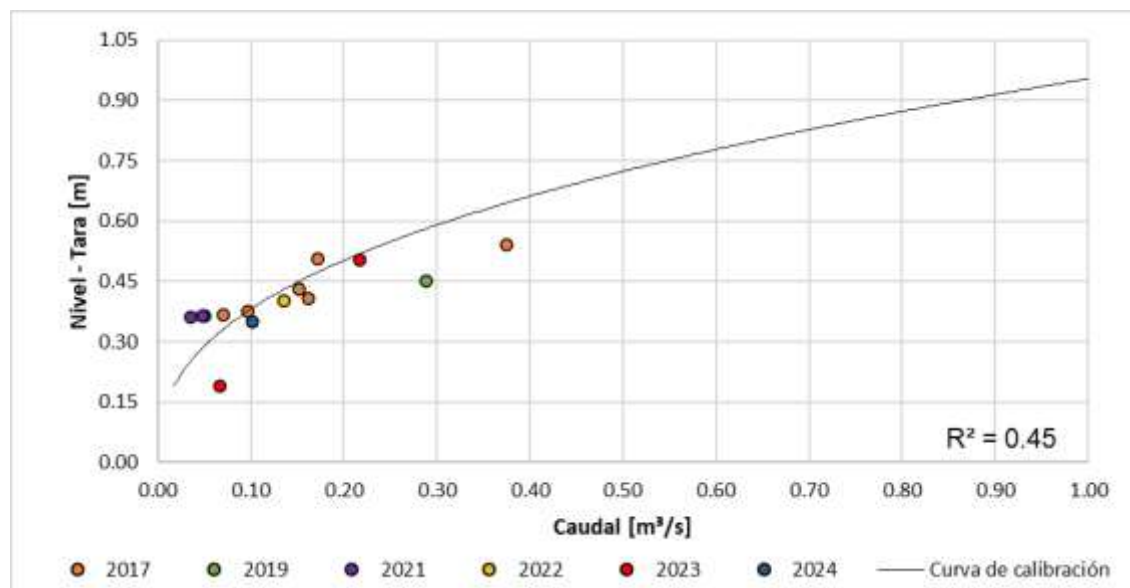
**Figura 20. Curva de calibración quebrada Guayabal - Recinto del pensamiento**

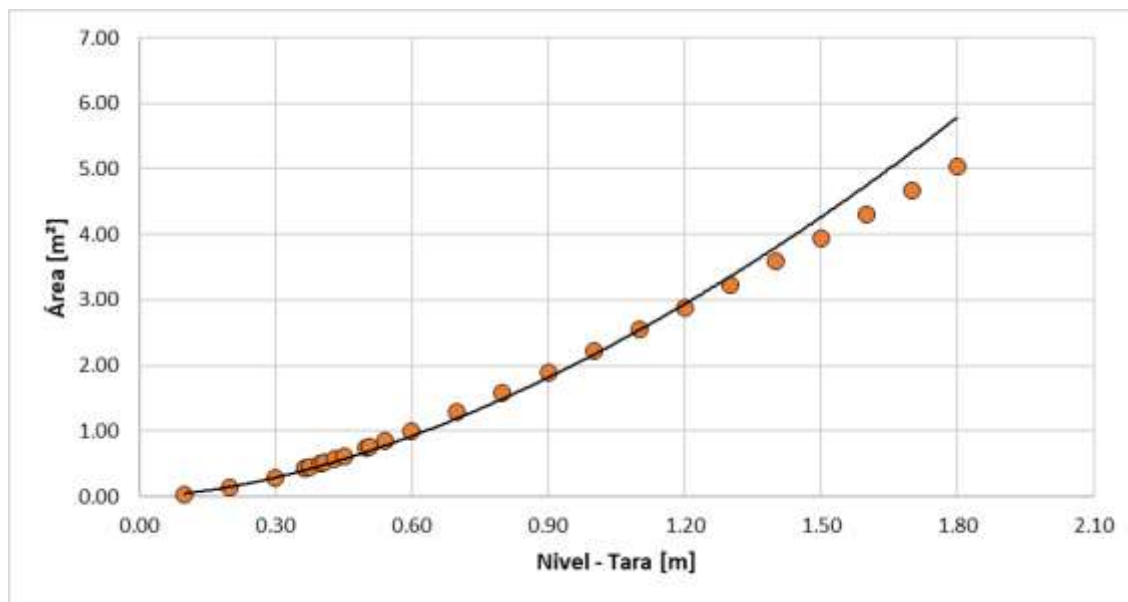
**Figura 22. Relación nivel – área mojada, quebrada Guayabal - Recinto del Pensamiento (niveles para una sección típica del cauce)**

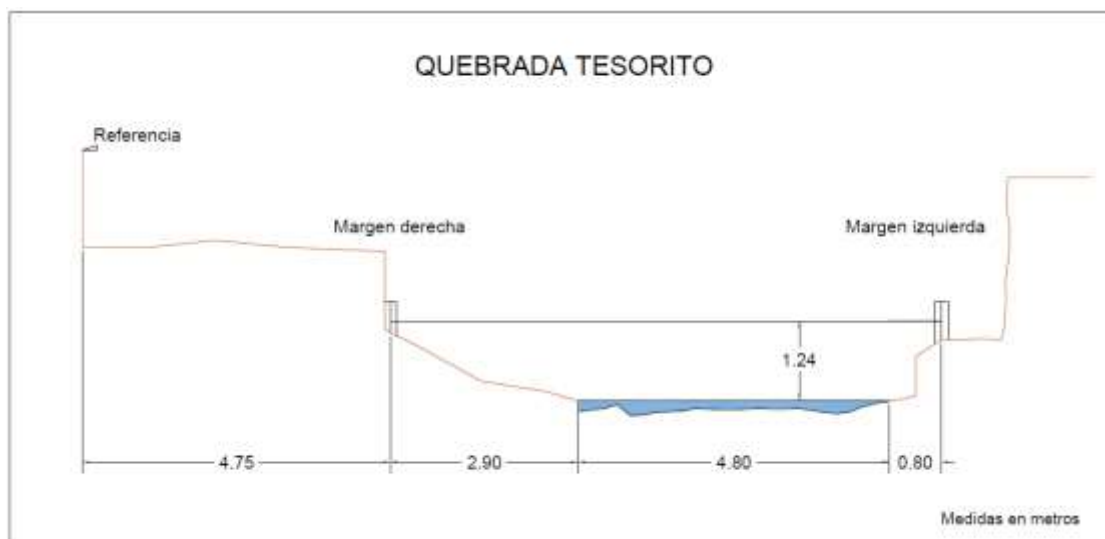
**Figura 24. Sección transversal quebrada Tesorito, medidas de uno de los aforos**

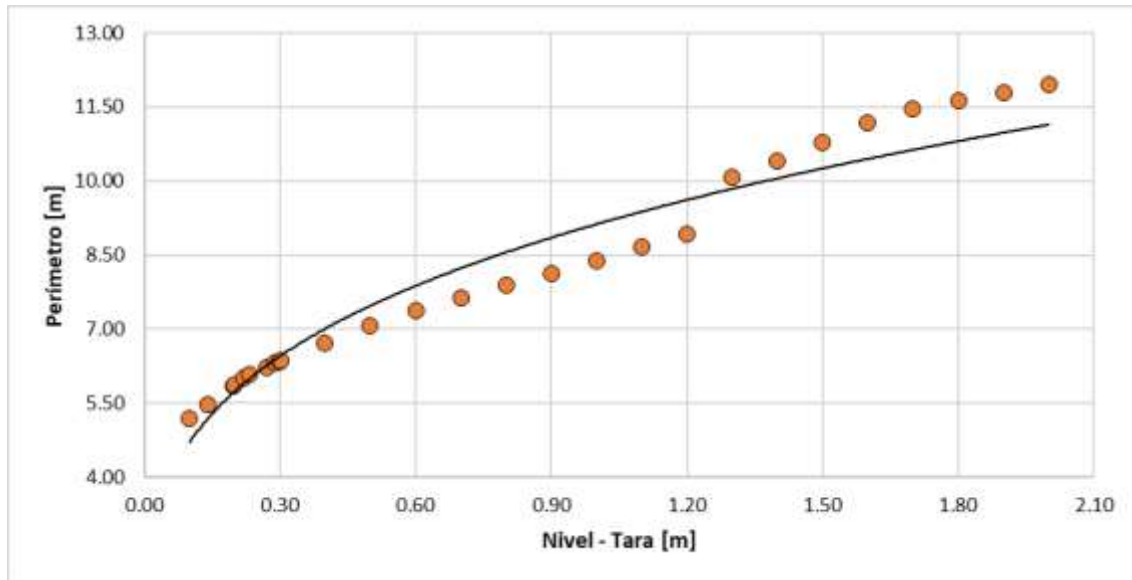
**Figura 26. Relación nivel - perímetro quebrada Tesorito (niveles para una sección típica del cauce)**

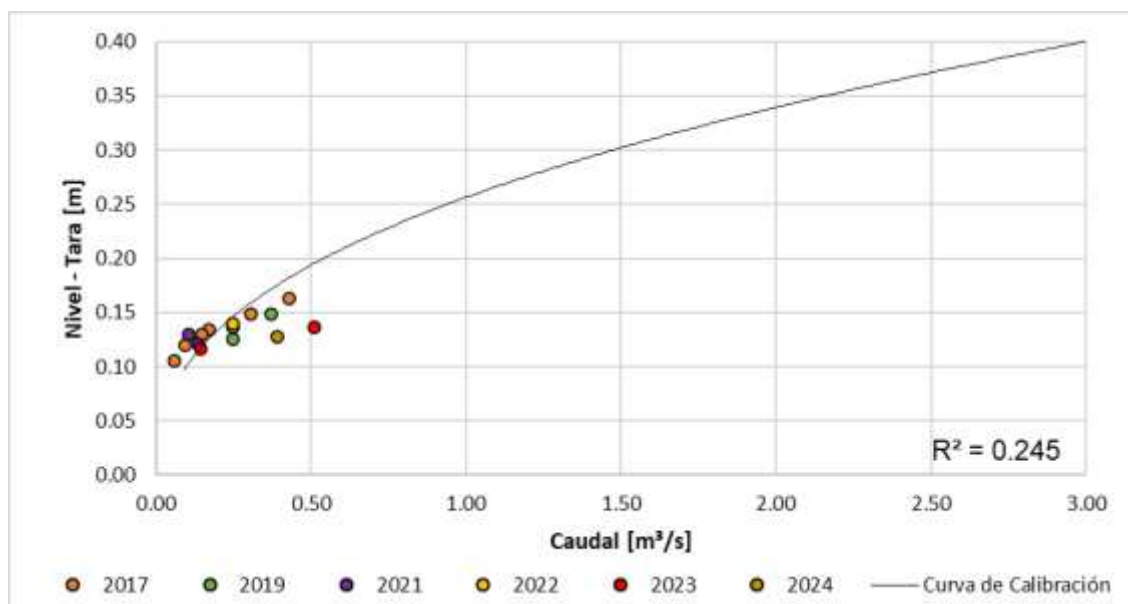
**Figura 30. Curva de calibración quebrada Manizales – Maltería**

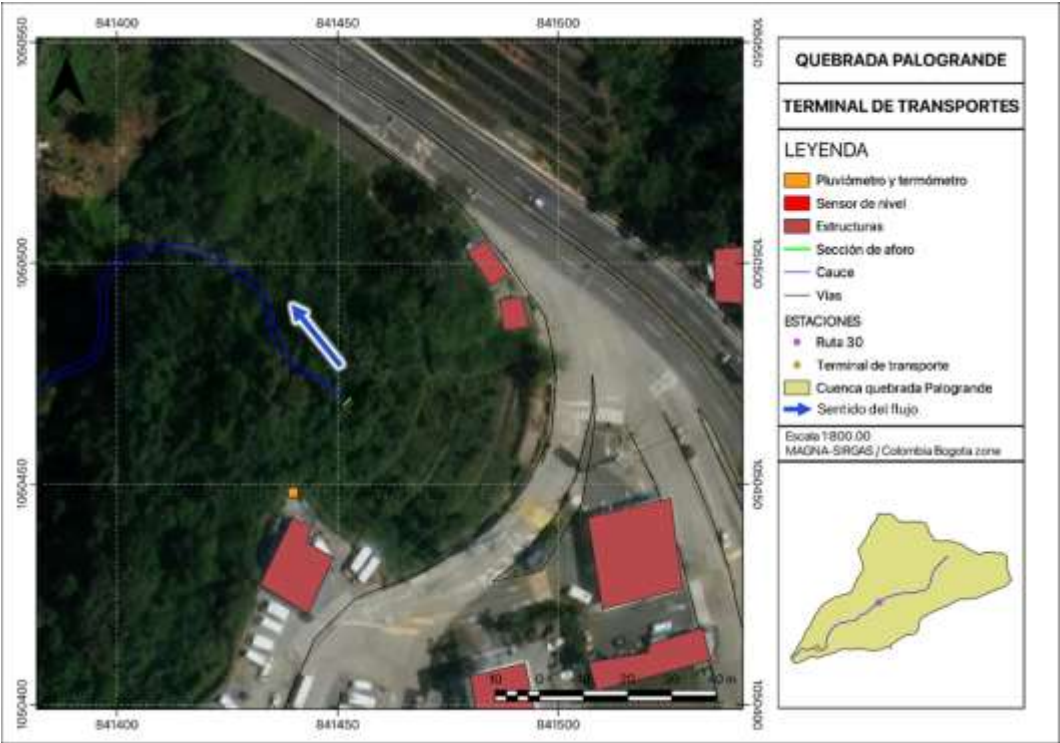
Figura 88. Vista en planta quebrada Palogrande - Terminal de Transportes

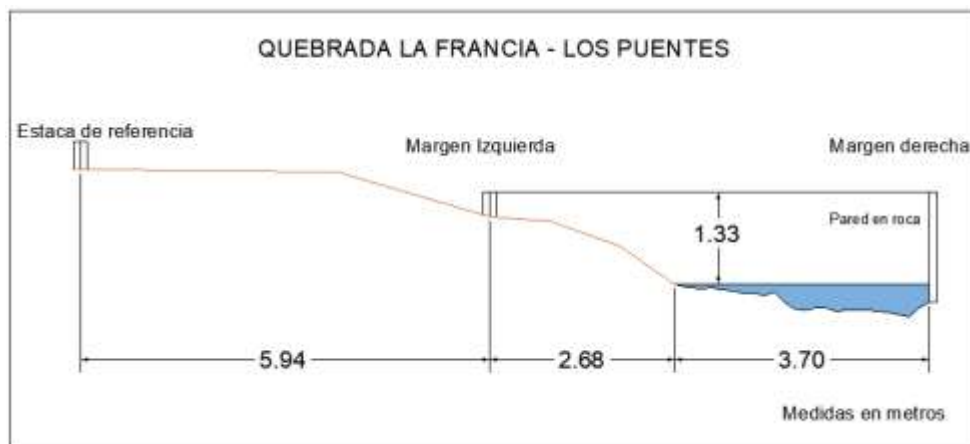
**Figura 99. Sección transversal típica quebrada La Francia - Los Puentes, medidas correspondientes a uno de los aforos**

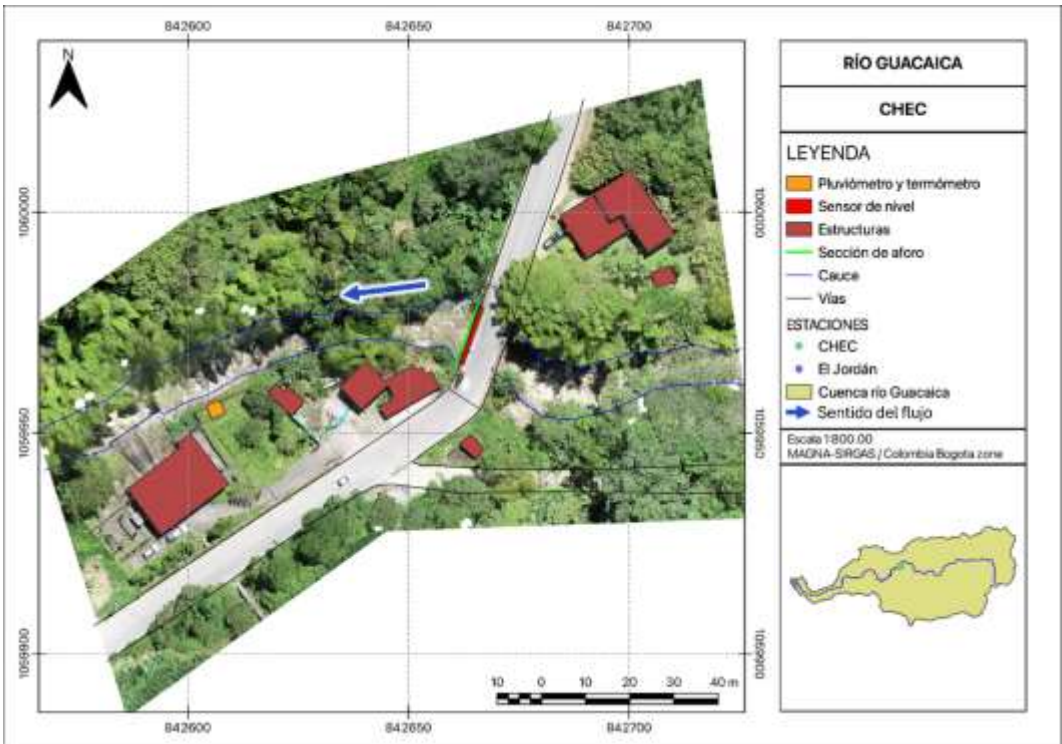
Figura 123. Vista en planta río Guacaica – CHEC
